**DAGVATTENUTREDNING BREDÅNGER  
2:151 M.FL., ÖRNSKÖLDSVIKS KOMMUN**

SLUTRAPPORT  
2019-11-12

298067, Dagvattenutredning Bredånger

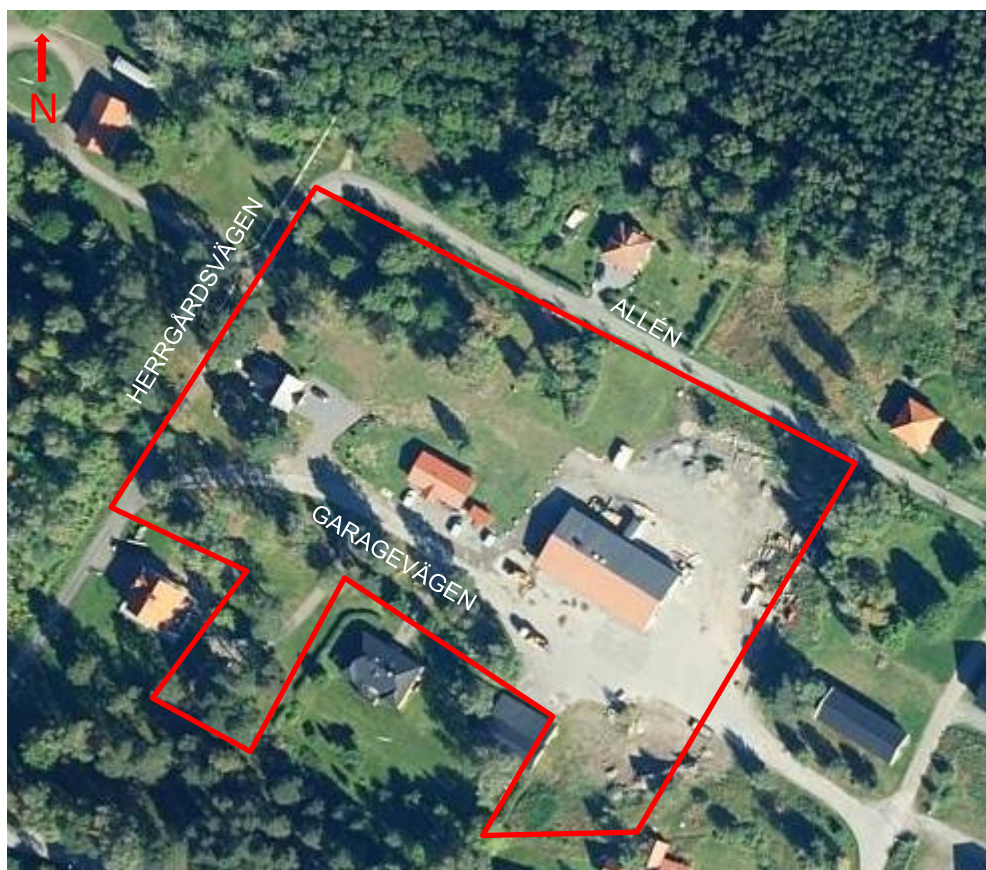
Figur 2. Översiktsbild. Planområdet visas med röd markering. Huset till öster i planområdet är ett garage, övriga byggnader är bostadshus. Bildkälla: eniro.se.

I dagsläget finns tre byggnader inom planområdet varav två används som bostäder och kontor och en används som garage där Inge Höglunds Entreprenad AB bedriver verksamhet i form av fordonsservice och verkstad. Marken vid garaget utgörs delvis av asfalt och delvis av grusplan (Figur 2). I övrigt utgörs planområdet av grönytor i form av villaträdgårdar och en träddunge.

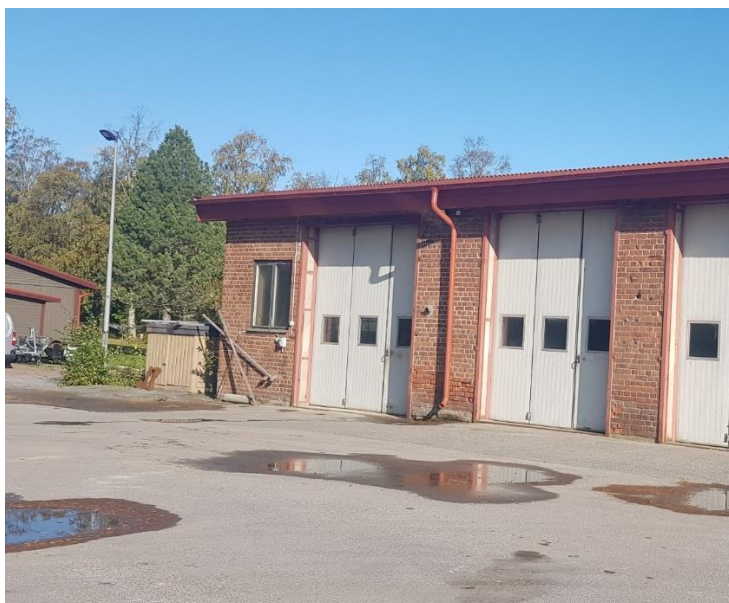
Figur 5. Exempel på bortledning av takdagvatten via stuprör och utkastare från garagebyggnaden. Dagvattnet avrinner via asfaltsytan till en gräsyta där det infiltrerar i mark. Foto: Daniel Eriksson, Tyréns.

Det finns inga allmänna dagvattenledningar i anslutning till planområdet (Örnsköldsviks kommun, 2019). Takdagvatten från bostadshus och garage avleds via stuprör och utkastare för infiltration i mark eller yttlig avrinning.

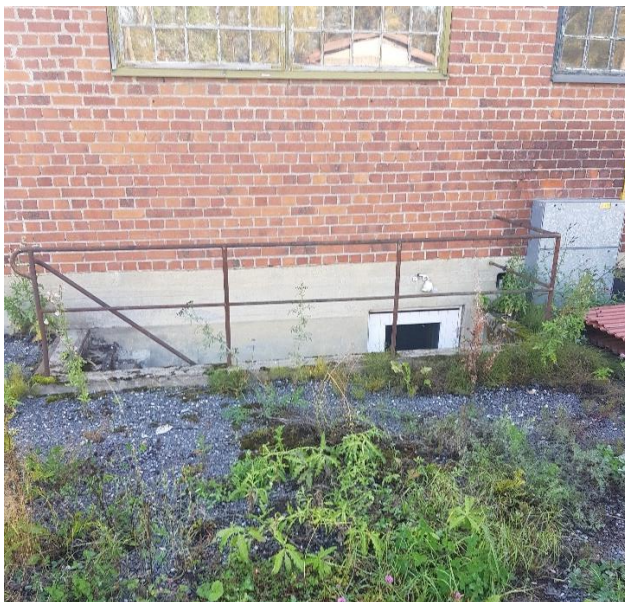
Figur 7. Källartrappa på garagets nordvästra sida. Bild: Daniel Eriksson, Tyréns.

Höjdsättningen vid garagebyggnaden är gjord med lutning ut från huskroppen, vilket minskar risk för vattenansamlingar vid huskroppen. På byggnadens västra sida finns en trappa ned till en källardörr som kan tänkas vara känslig för inträngande vatten, men kringliggande ytor utgörs av grus där stor del av vattnet bedöms kunna infiltrera (Figur 7). Därtill är källartrappan gjord med en tröskel som ligger ovan mark, vilket skyddar mot inträngande vatten.
