Historisk miljöinventering

**BONÄSTORPET 2:1**

PM, revidering 2023-01-11

**Uppdrag:** 314476 Bonästorpet 2:1  
**Titel på rapport:** Historisk miljöinventering Bonästorpet 2:1  
**Status:** PM  
**Datum:** 2022-12-22

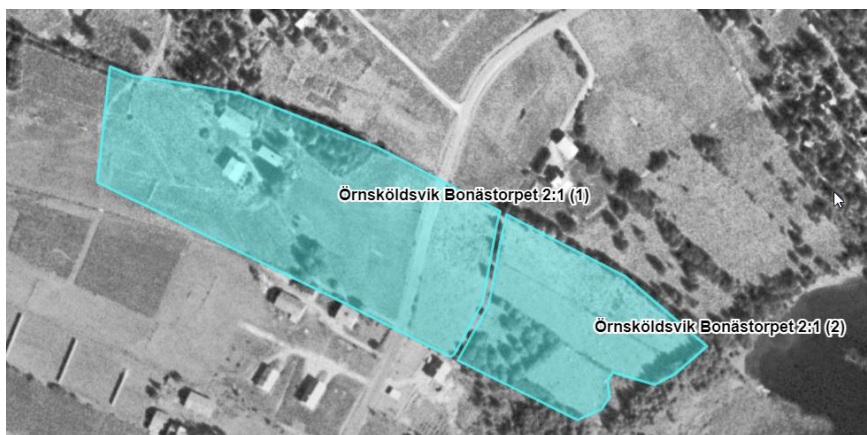
Figur 2. Historiskt foto från 1960, aktuell område i blått. © Lantmäteriet 2022

Enligt historiskt foto från 1960, fanns jordbruksmark inom det aktuella området, se figur 2.

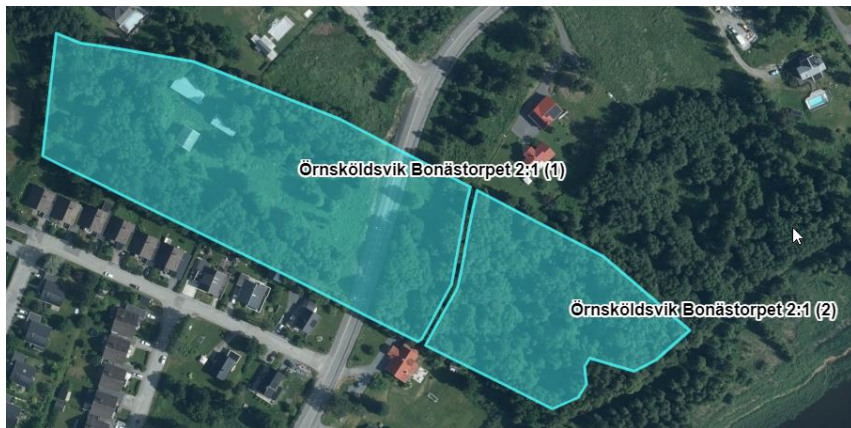
Figur 3. Nutidsfoto över aktuellt område, markerat i blått. © Lantmäteriet 2022

Foto från nutid uppvisar större andel skog, se figur 3.

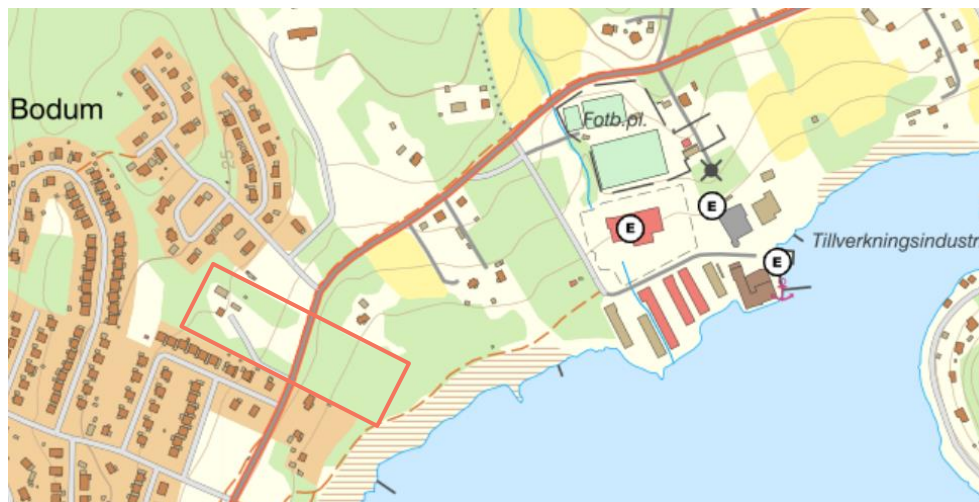
Figur 4. Aktuellt område i rött. Karta från Länsstyrelsens databas EBH-kartan över förorenade områden.

På fastigheten Bonästorpet 2:1 finns inga identifierade potentiella föroreningar, se figur 4.
