Objekt: Fastigheten Unaman 9, affärs- och kontorsbyggnad

Ärende: Antikvarisk förundersökning och konsekvensanalys rörande påbyggnad av våningsplan

Beställare: Castellum AB

Utförare: 1:e antikvarie Samuel Palmblad

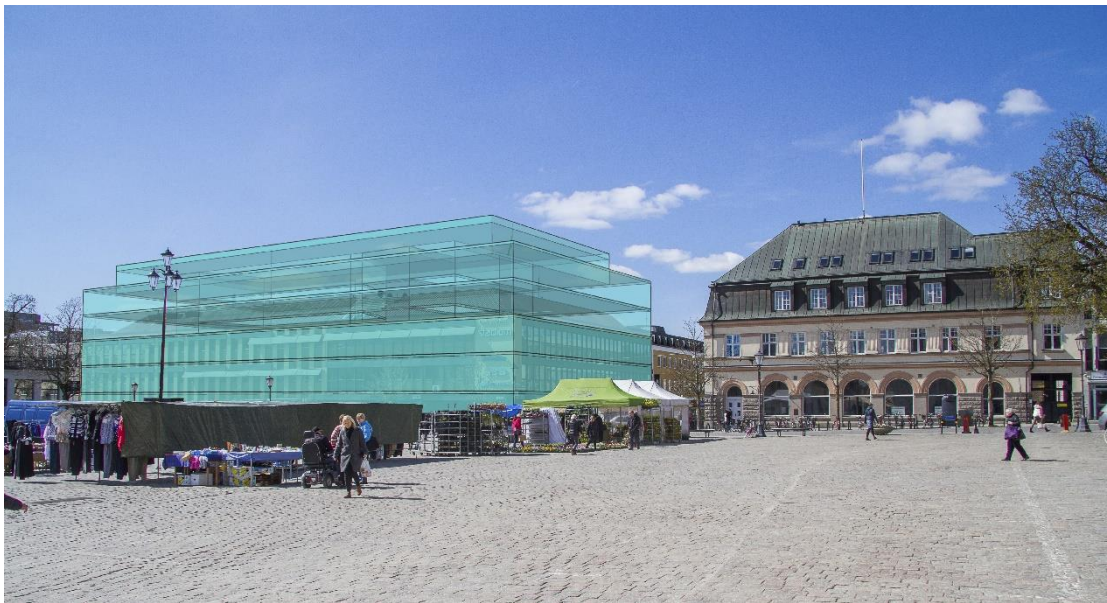
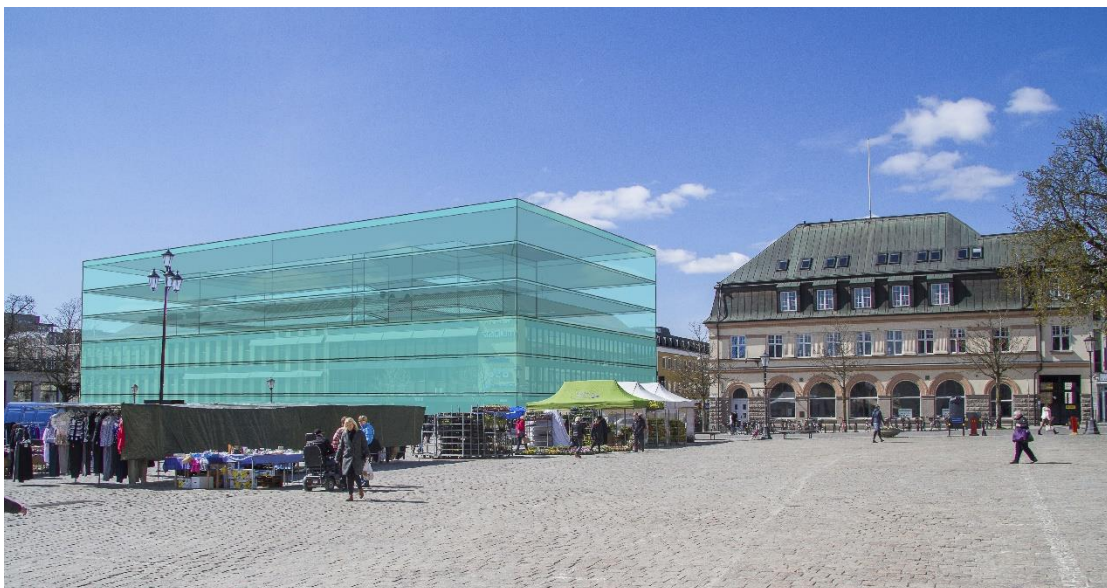
Volymskisser redovisandes tillägg med 2½ alternativt 3 våningsplan. Effekterna på torgmiljön hade blivit synnerligen påtagliga och inte förenliga med riksintressets intentioner. Till höger Skånska banken från 1911 med höga arkitektoniska och stadsmiljömässiga värden. Illustration: gestalt Arkitektur

Castellum har låtit arkitektkontoret *gestalt* utföra ett antal volymskisser. Fastighetsägaren har för avsikt att pröva möjligheten att bebygga innergården samt tillskapa nya våningsplan. Skisserna redovisar tre alternativ, tillägg på 1½ våning, 2½ våning samt en trevåningslösning. Utifrån rådande stadsmiljövärden och nuvarande centrumkaraktär måste de båda sistnämnda alternativen betraktas som helt uteslutna. Torgets tyngdpunkt rubbas i grunden och några av stadens absolut främsta byggnadsverk, Stadshotellet, Residenset, Skånska banken och gamla Riksbanken kommer upplevas underordnade. Kommunala politiker och tjänstemän har i över hundra år värnat en sammanhållen och förhållandevis låg centrumskala där den visuella effekten av domkyrkospiroren inte får reduceras. Dessa principer börjar dock onekligen rubbas i kanterna med tanke på WTC,

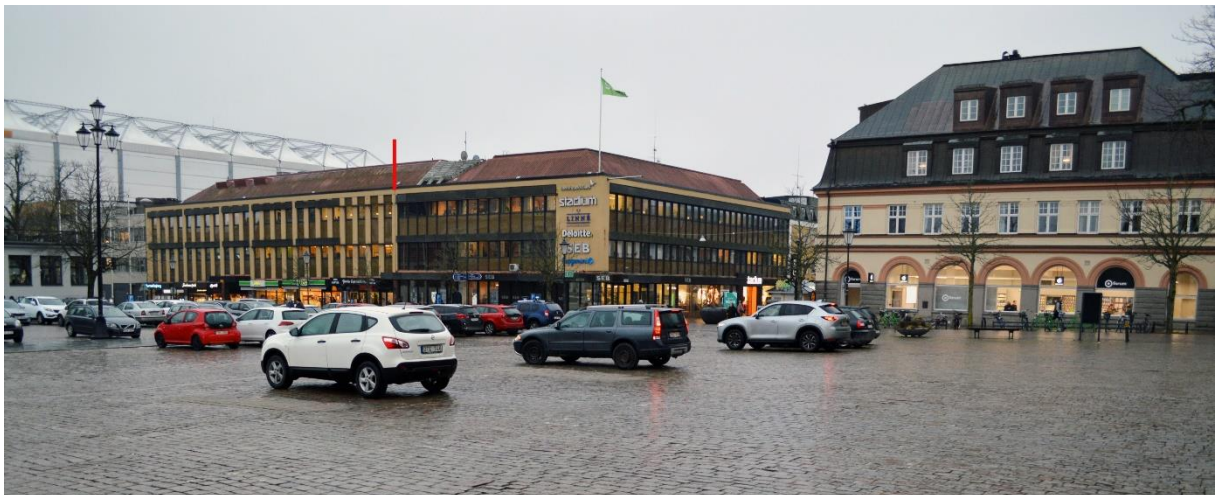
Stortorget januari 2020. Röd markering visar gränsen mellan etapp I och II. Ett ersätta befintligt skärmtak med ett indraget våningsplan med platt tak bedöms inte påverka riksintresset eller torgmiljön i sådan utsträckning att projektet ska nekas. Till vänster i bild det skyddstält som används i samband med byggandet av kommunhuset. Foto: Samuel Palmblad

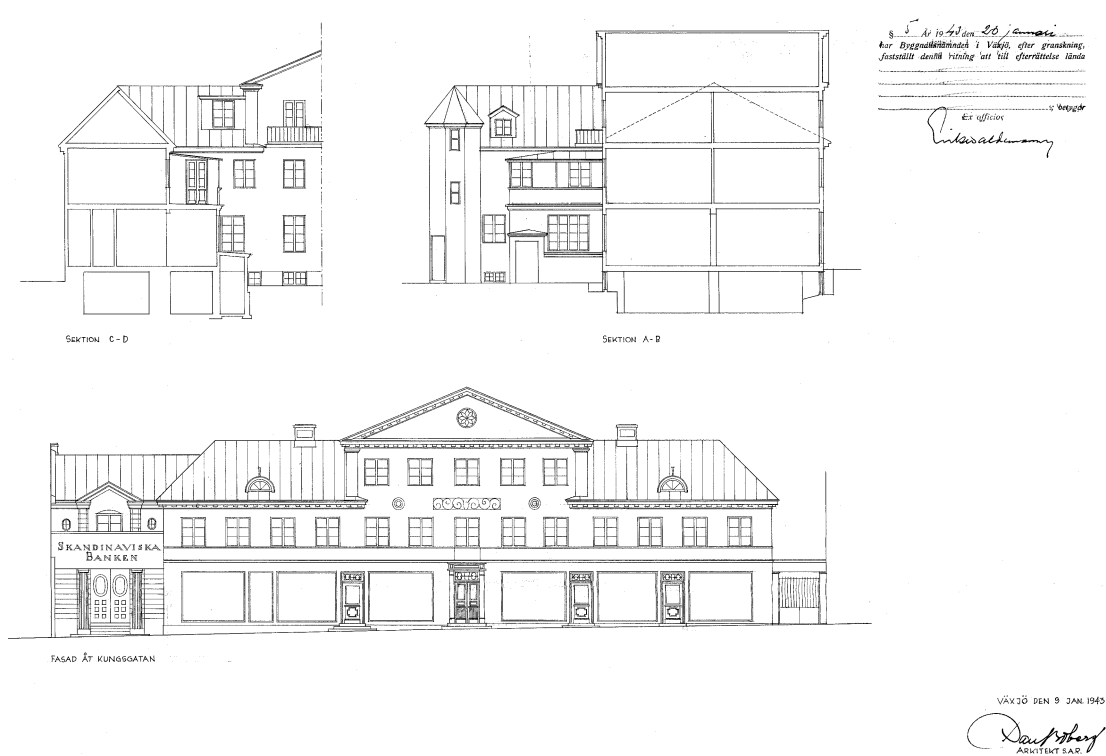
Skandinaviska banken, fasad mot Kungsgatan. Ritning från 1942 utförd av Paul Boberg i samband med en ombyggnation. Växjö kommunarkiv

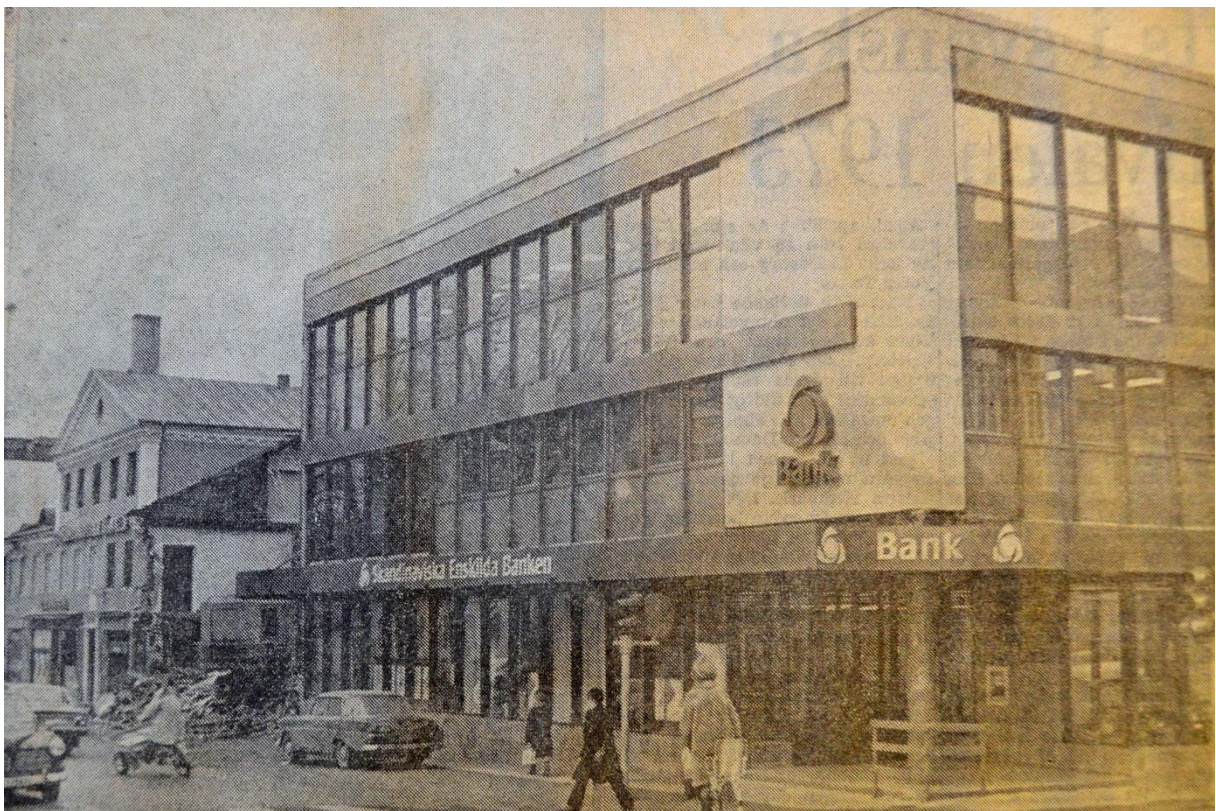
Smålandsposten den 10 februari 1973. Etapp I (hörnhuset) är färdigt och rivningen har just inletts för etapp II, bakdelen på grävsloppet anas mellan huskropparna. Smålands museums klipparkiv

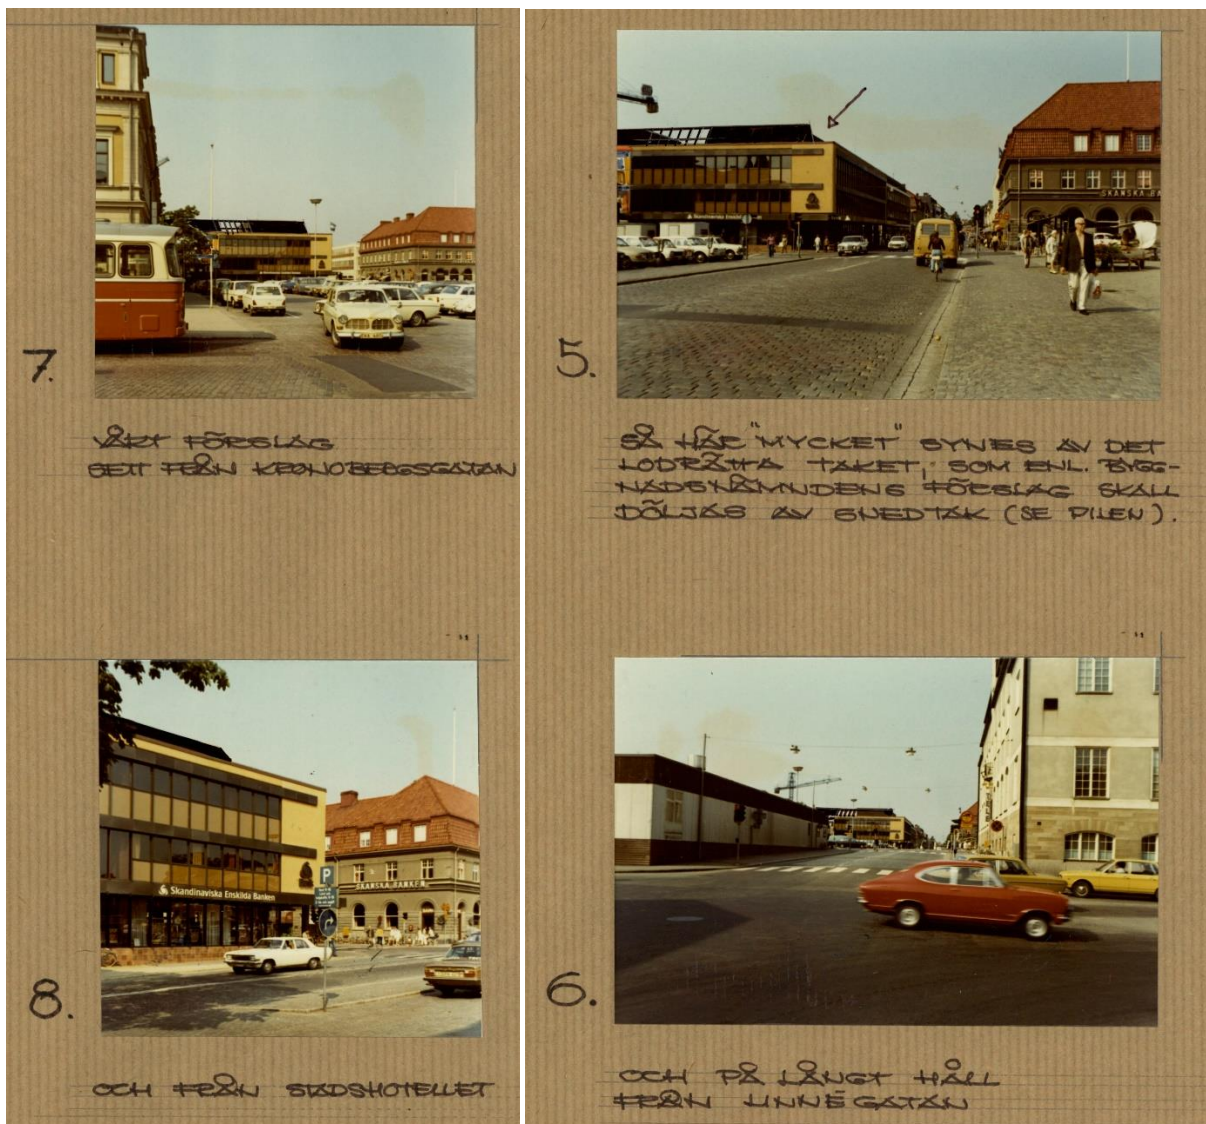
Exempel på de fotografier som skickades till byggnadsnämnden från arkitekterna där tilltänkt utformning av skärmtaken redovisas samt hur siktlinjerna påverkas. Diskussionen kring takutformningen blev en utdragen och något infekterad process vilket fördröjde färdigställandet. Växjö kommunarkiv

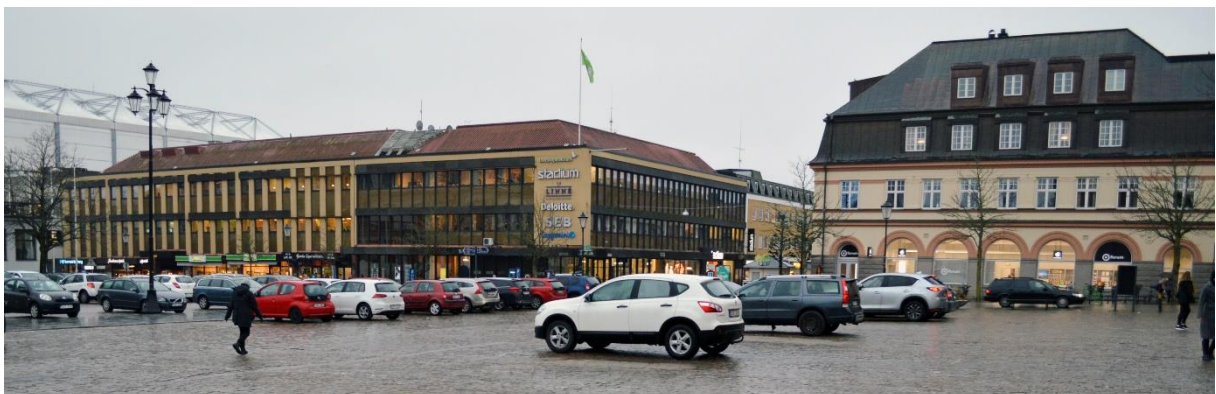
Vy från Residenset. Många har ställt sig undrande över "skärmtaket" och den iögonfallande öppningen för fläkthuset. Byggnadsnämnden drev frågan med emfas att ett platt tak med stora fläktanordning inte fick förekomma utan att ett illusoriskt sadeltak skulle tillskapas. Foto: Samuel Palmblad

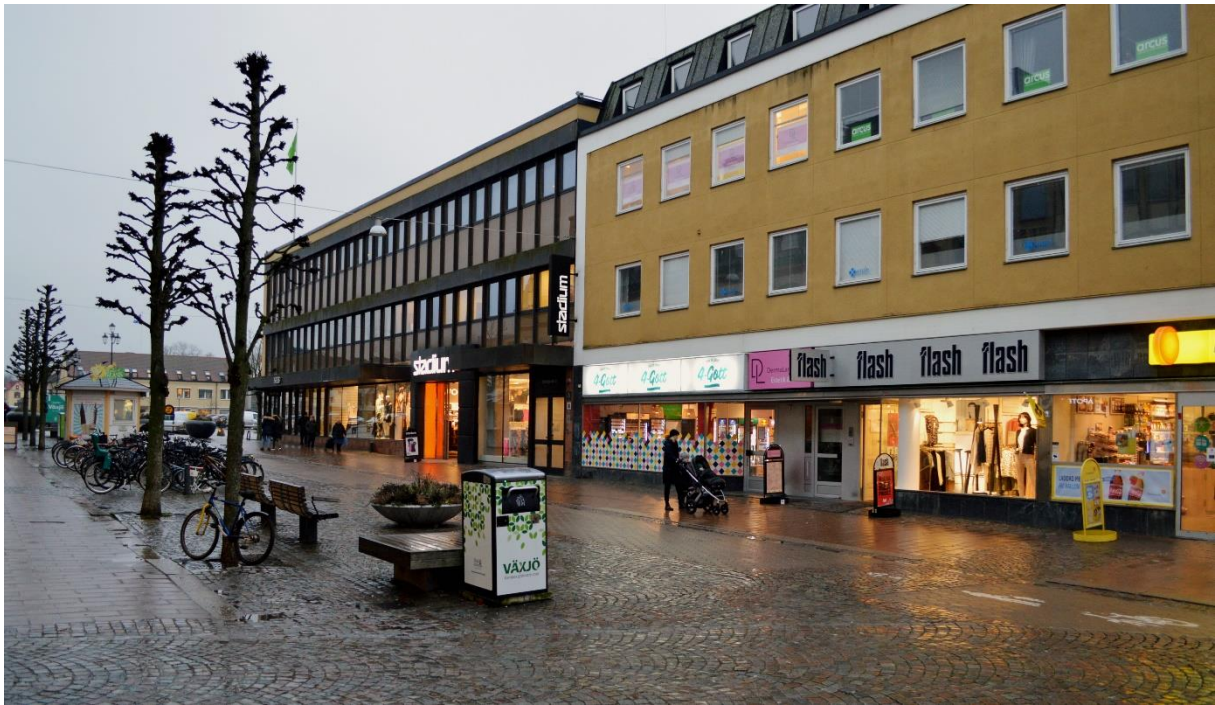
Storgatan januari 2020. Från denna vy syns inte skärmtaket alls. Foto: Samuel Palmblad

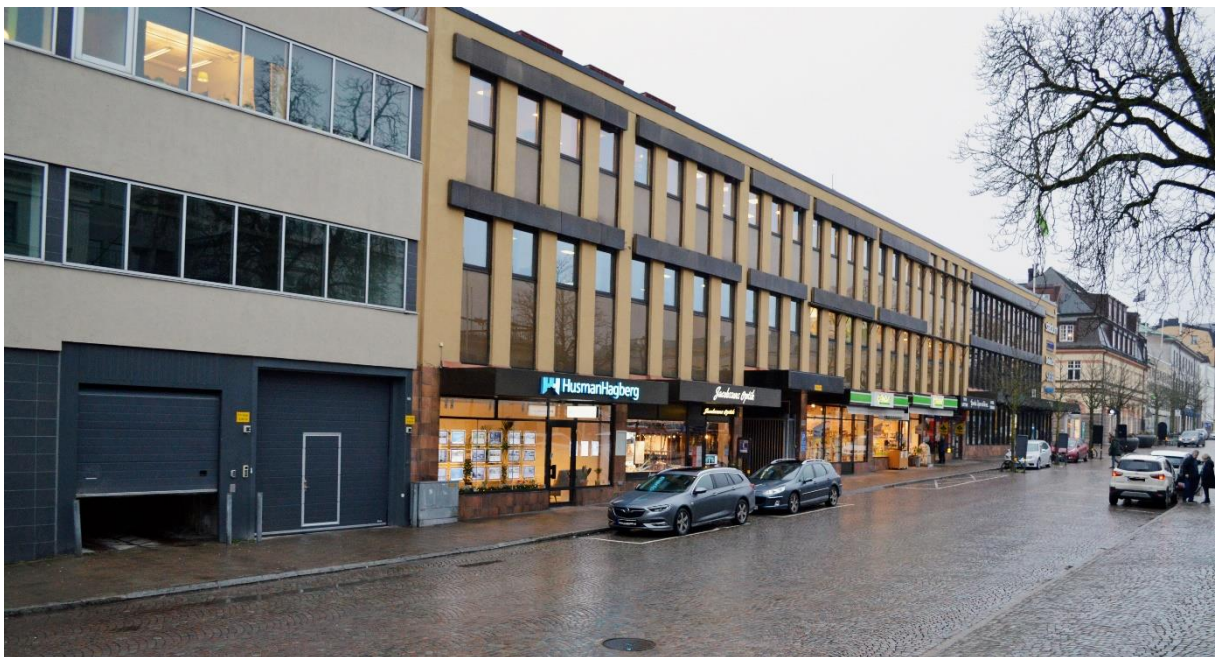
Kungsgatan januari 2020. Från denna vy syns inte skärmtaket alls. Foto: Samuel Palmblad
