## PM LAKVATTEN OCH RISK FÖR SPRIDNING

Kungsleden Fastighets AB har presenterat ett bebyggelseförslag för del av Västerås stads fastighet Västerås 3:69, intill Tillbergaleden samt del av gamla Lundaleden. För att pröva bebyggelseförslaget begärde fastighetsnämnden november år 2019 planläggning för det berörda området, se Figur 1. Planens syfte är att pröva möjligheten för en logistikbyggnad med tillhörande lastytor, parkering och laddning av lastfordon. Planen har varit ute på samråd och för närvarande görs kompletteringar inför granskningsskede. Planområdet är beläget norr om Lundadeponin som är en före detta kommunal industri- och hushållsdeponi. Inom deponin förekommer förorenat lakvatten.

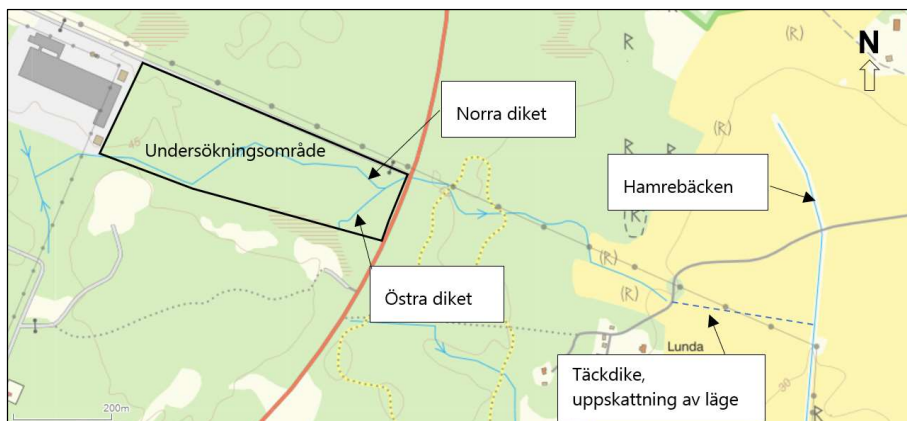
Figur 7. Norra diket lopp från undersökningsområdet och vidare mot Hamrebäcken. Yta som ingick i miljöteknisk markundersökning inom planområdet är markerad med svart linje. Bakgrundsbild från <https://ext-geoportal.lansstyrelsen.se>.

Det nuvarande Norra diket löper genom planområdet, går samman med Östra diket och leds därefter via trumma under Tillbergaleden och vidare österut mot Hamrebäcken, se Figur 7. Där diket når grusvägen som löper mellan Lunda gård och Badelundaåsen leds vattnet ner i ett täckdike under åkermarken och utmynnar i Hamrebäcken.
