# ANTIKVARISK FÖRUNDERSÖKNING

ÅKERMANNEN 10

LILLA TEATERN

ESLÖV

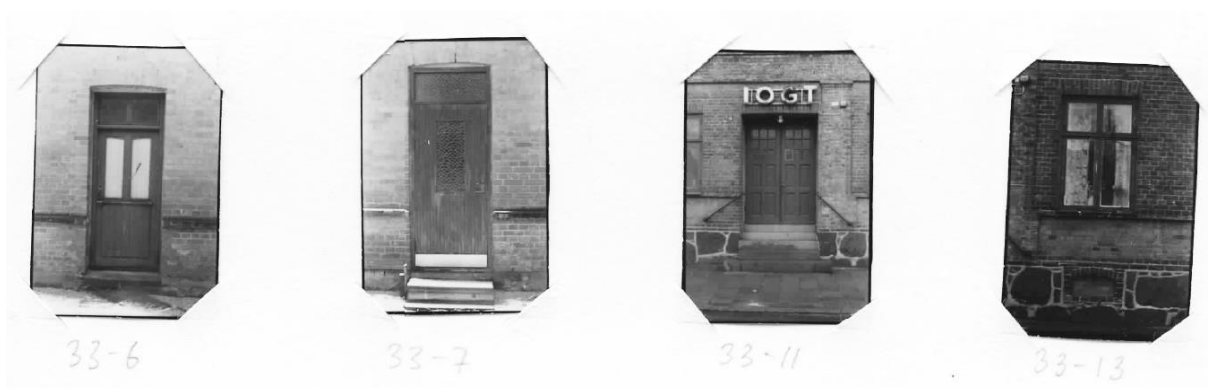
Dörrar och fönster, från vänster; 1. Dörr på gårdsflygelns norra fasad, glasad överdel med överljus. 2. Dörr på gårdsflygelns östra fasad, även den glasad med överljus men med gjutet glas, från 1900-talets mitt. 3. Södra entrédörren mot Södergatan, en pardörr med spröjsat glas upptill och stående, rektangulära fyllningar nedtill. 4. Fönster mot gatan.

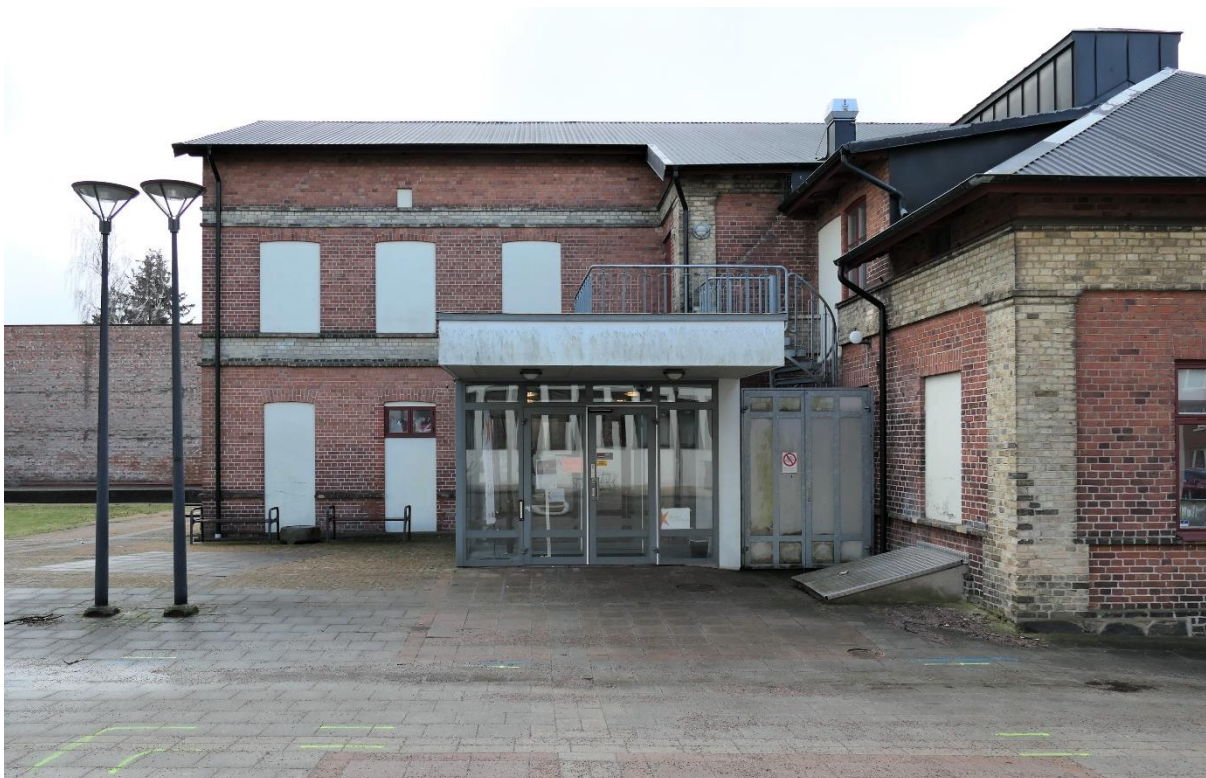
*Vy mot söder och gårdsflygel med tillbyggnad i glas från 1990-talet. Igensatta fönster- och dörröppningar.*

Fönster- och dörrpartier är symmetriskt placerade längs fasader. Näst intill alla fönsteröppningar samt en dörröppning på gårdsflygeln är igensatta, öppningarna är putsade med slät puts.

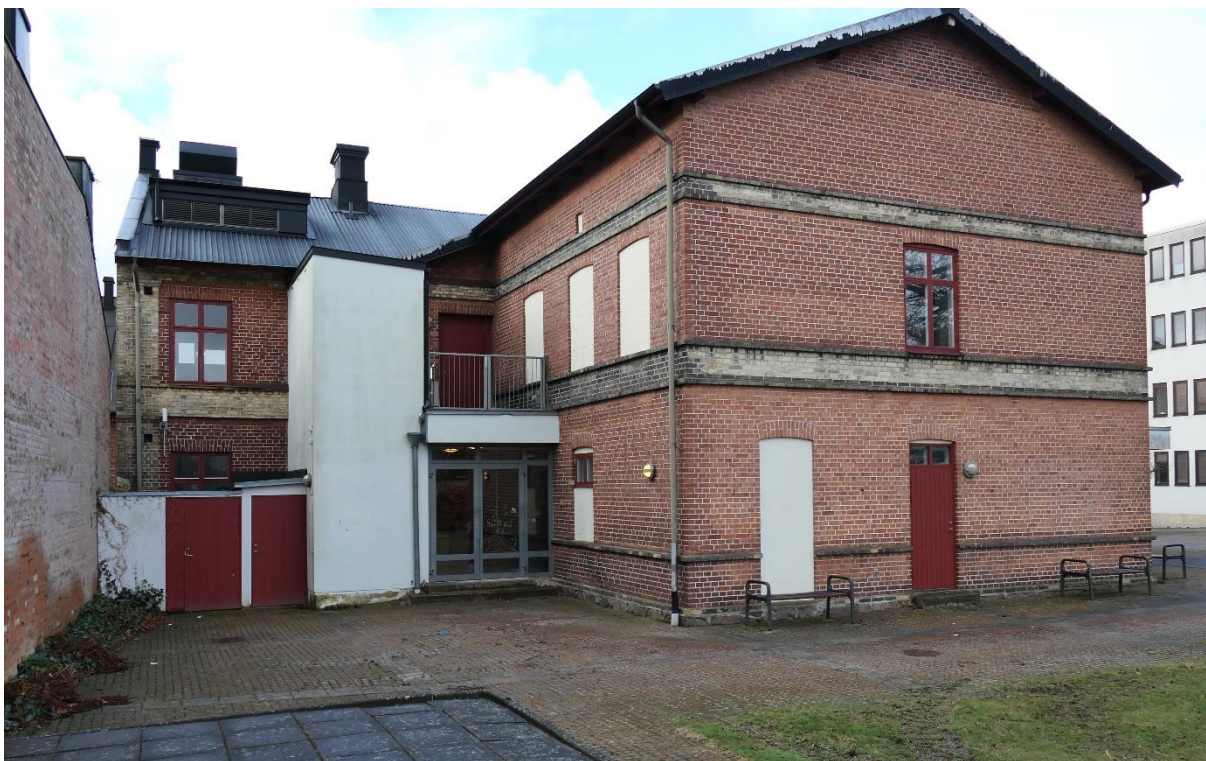
*Sydöstra sidan av byggnaden som vetter mot gården. Här finns tillbyggnad samt ett hisschakt. Söder om hisschaktet finns en ingång till källare samt ett miljörum utan tak. Muren till höger hör till grannfastigheten.*

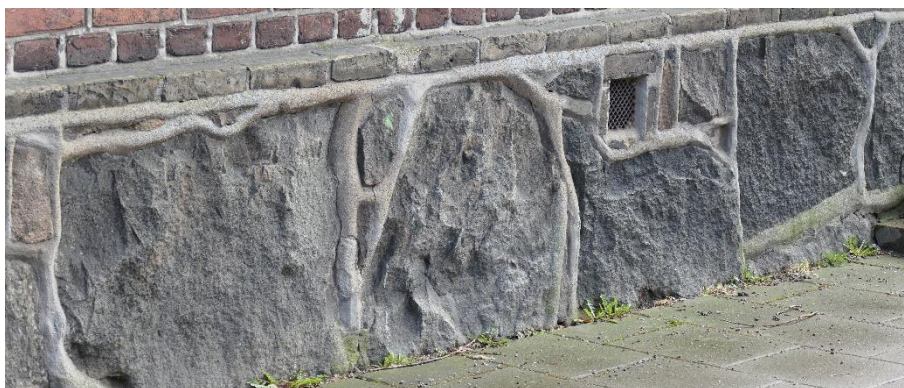
*Sockel av natursten med den karakteristiska utanpåliggande fogen.*

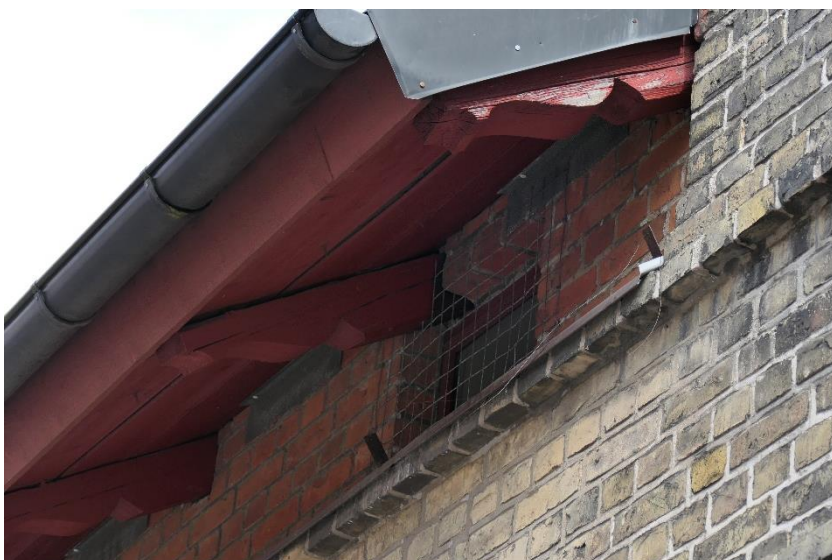
*Dekorativt utformade taktassar.*

Takgesimsen är profilerad och under den rödmålade takfoten sitter rödmålade, figursågade taktassar. Gaveln som sticker upp en bit ovanför grannhuset är tunt putsad.

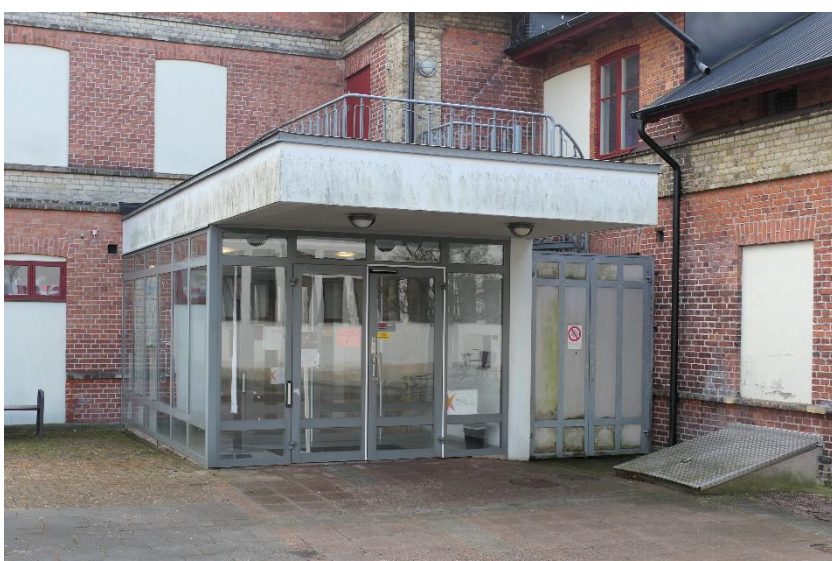
*Tillbyggnad mot gårdsflygel består av glasade partier av aluminium med ett tak och skärmtak i betong belagt med takpapp.*

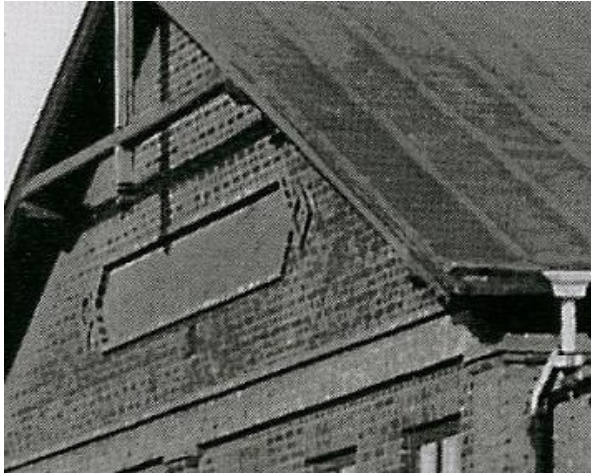
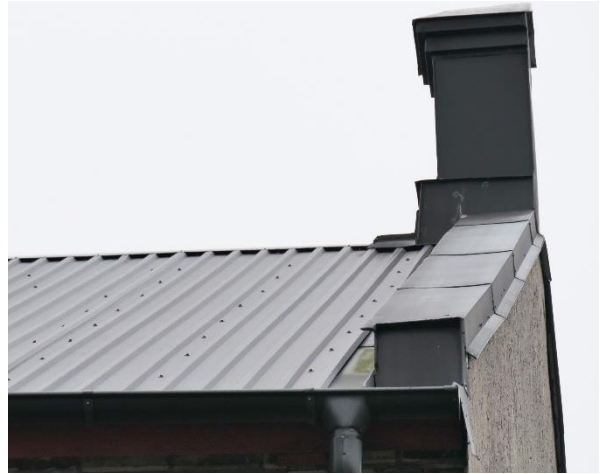
*Ursprungligen var taket täckt med papp, bild t.v. från ca 1909. Idag är taket klätt med korrugerad plåt.*

Sadeltaket är belagt med en svart, trapetskorrugerad plåt och svart plåttäckning över gavelmuren. Även skorstenar är klädda med svart plåt. Taket var ursprungligen belagt med papp och trekantslist och skorstenarna var murade i rött tegel. Hängrännor och stuprör av svartmålad plåt.

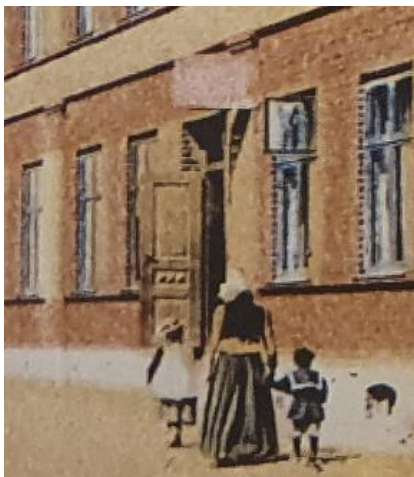
*Beskuret foto från omkring sekelskiftet 1900 visar insidan av den ena pardörrens dörrblad samt de ursprungliga fönstren. Dörren har tre speglar varav den mittersta med romber.*

Dörrar mot gatan är utbytta till moderna, även då viss anpassning har gjorts till byggnadens karaktär. Dörrarna av rödmålat trä är glasade upptill med enkla spröjs, nedtill sitter fyra rektangulära, stående speglar. På ett tidigt fotografi kan man se att den södra pardörren sitter en bit längre ut i fasaden, är av trä med fyllningar samt snidad dekor i relief. Ovanför finns ett överljus. Även gårdsflygeln har en dörr med överljus, vars enkla dörrblad har en rödmålad stående panel. 1990-talets tillbyggnader på båda sidor om gårdsflygeln är försedda med glasdörrar i ram av aluminium. Fönstren är även de utbytta och utformade likt ursprungliga; utåtgående fyrluftsfönster i rödmålade träbågar. Ursprungliga fönster- och dörrpartier var troligvis brunmålade.

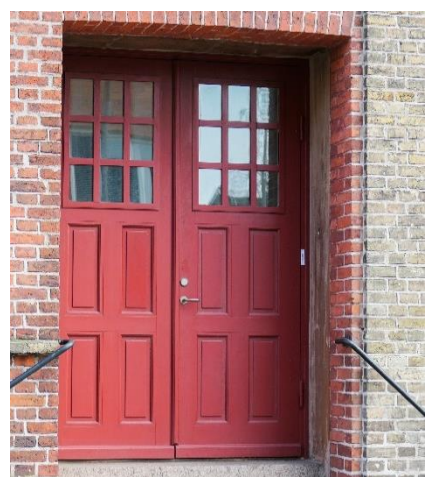
*Dörrarna är utbytta under senare tid, men har utformats efter tidigare dörrar.*

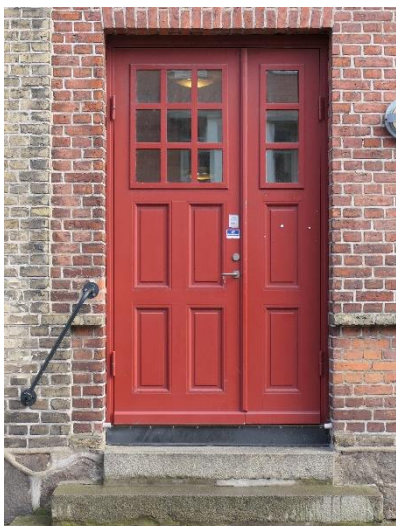
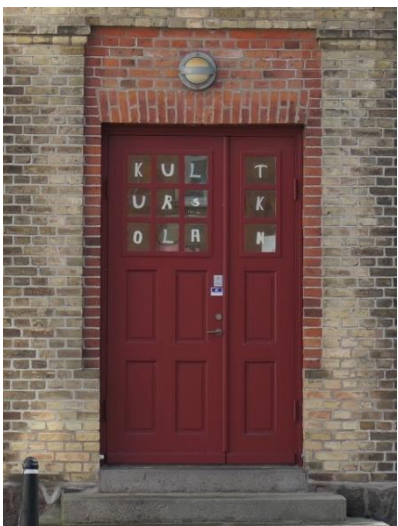
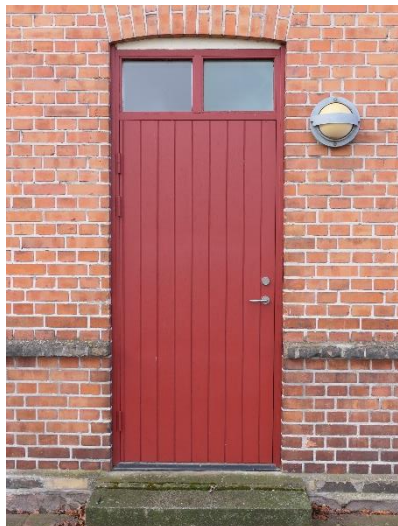
Den norra dörren mot gatan samt på hörnet är likadant utformade. Dörr på gårdsflygel med överljus.

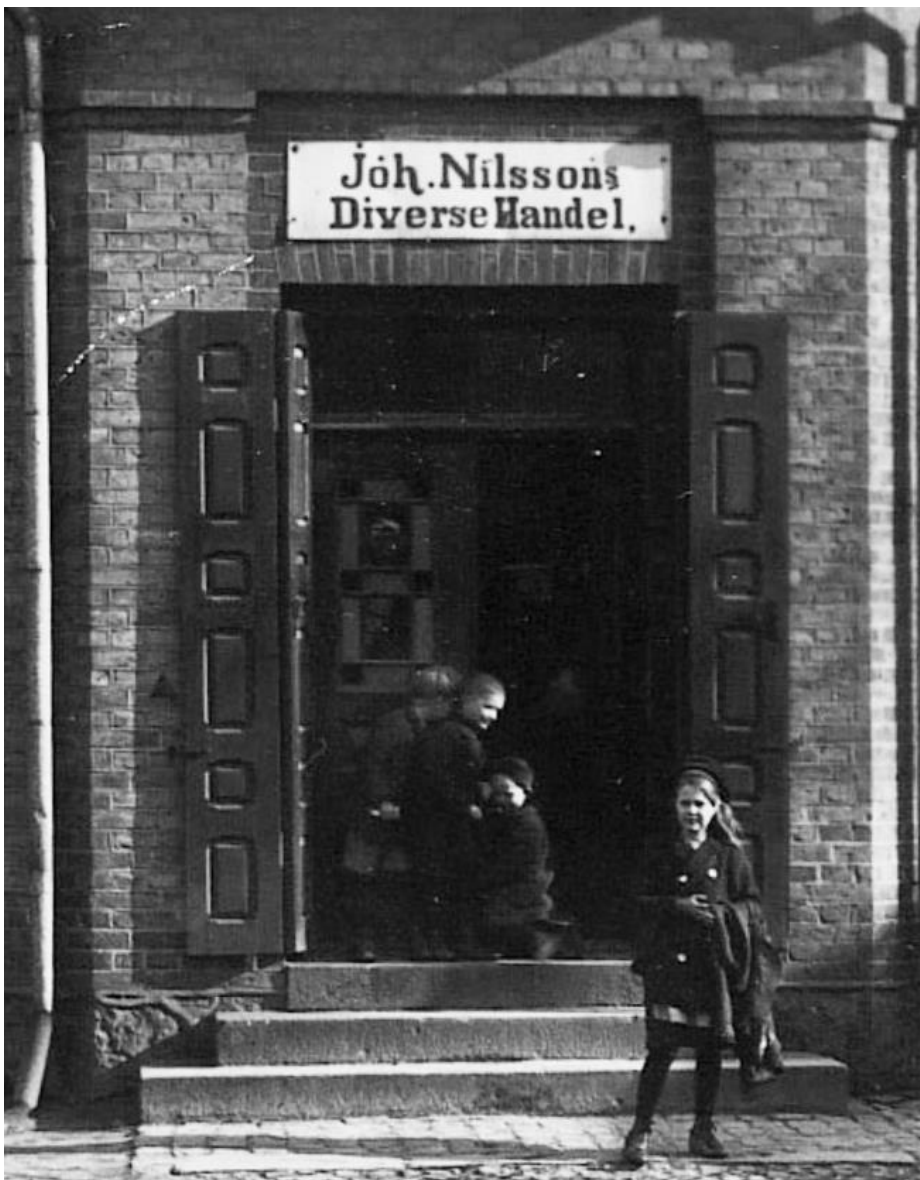
Beskuret foto från tidigt 1900-tal: Entré på hörnet sitter en pardörr med vikbara dörrblad, försedda med rektangulära och kvadratiska speglar om vartannat. Innanför syns innerdörrar med spröjsat glas, med både färgat glas och muslinglas, speglar nedtill och upptill överljus.

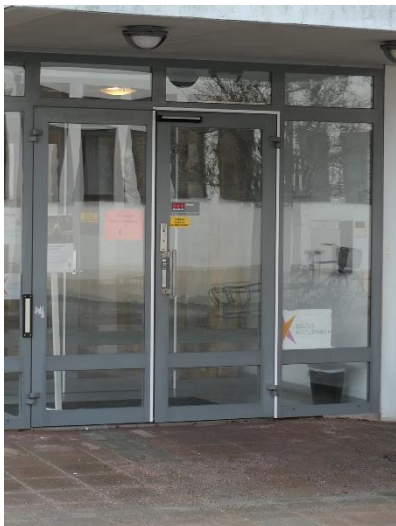
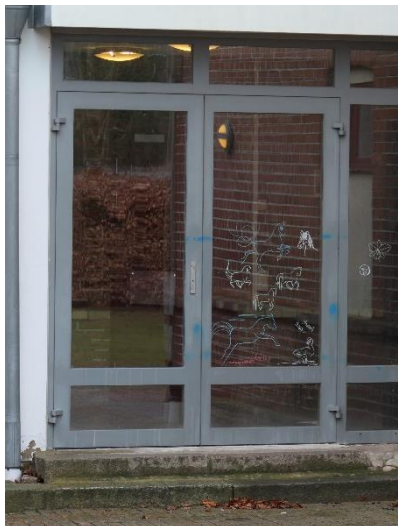
*Glasdörrar från 1990-talet på gårdssidan.*

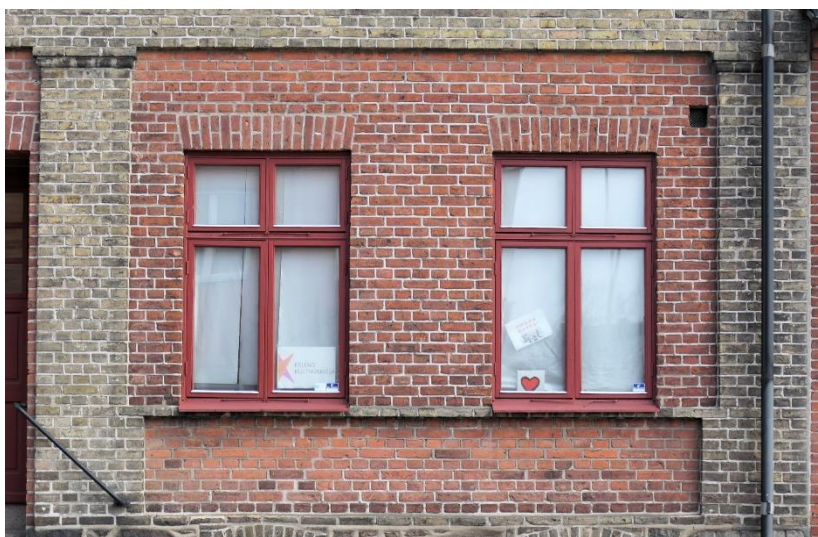
*Vänster foto från 1970-talet visar ursprungligt fönster. Idag är fönstren utbytta till nya, utformade likt de ursprungliga med korspostindelning och utåtgående bågar.*

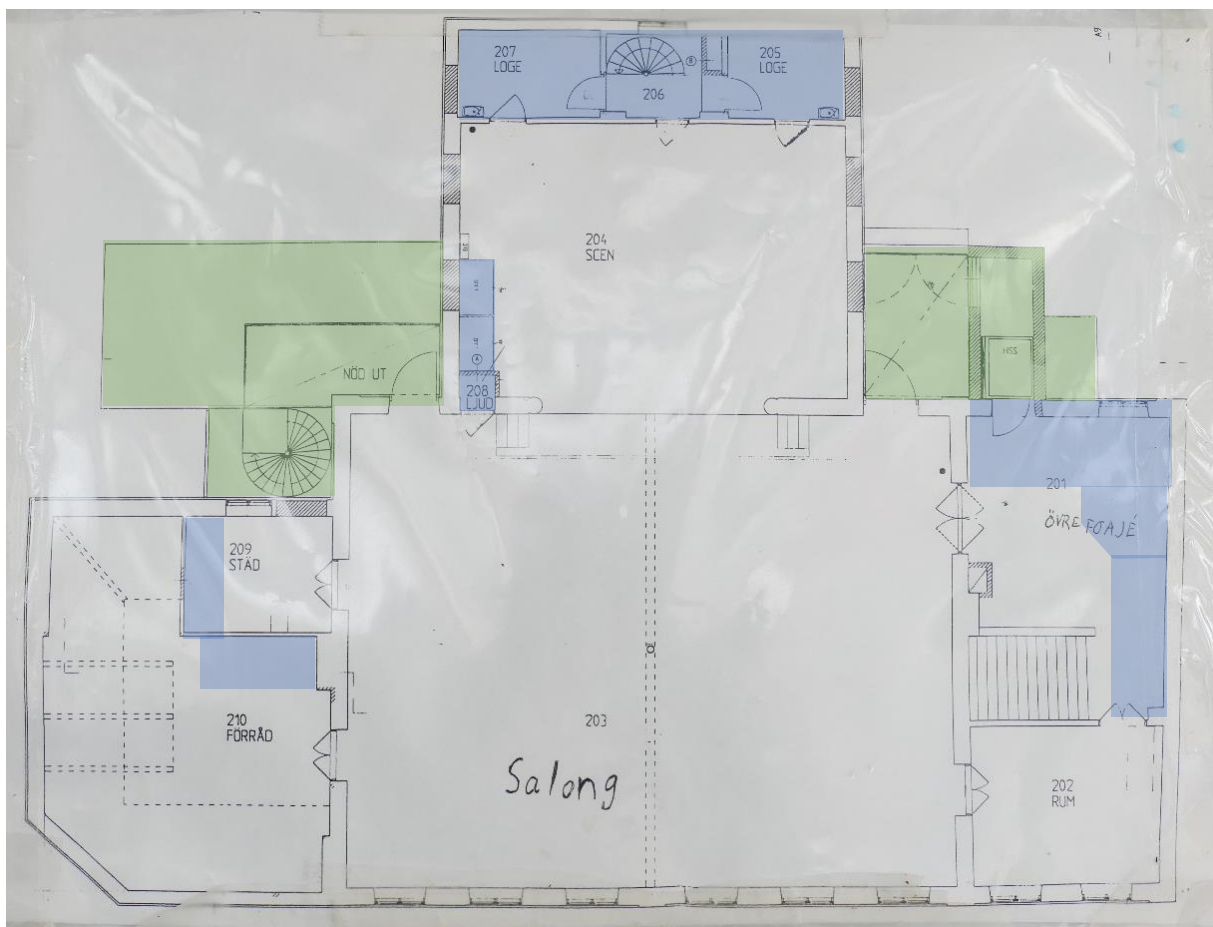
Planlösning som det ser ut idag, andra våningen. Blå markering visar ändringar som skett genom åren. De utvändiga ändringarna är markerade grönt.

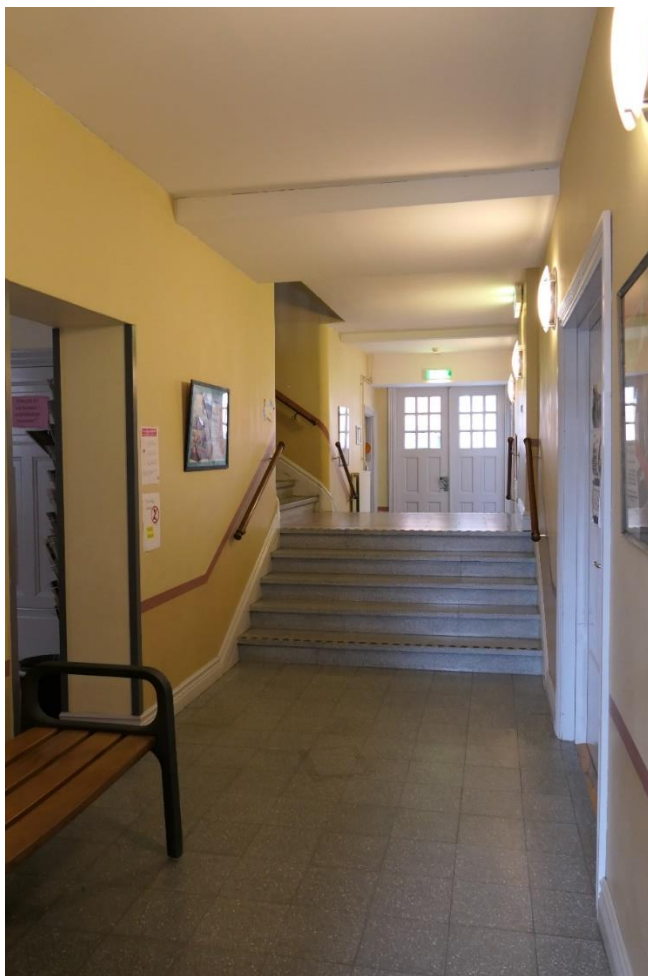
*Trapphall med vy mot södra entrén från gatan.*

Interiört återfinns ett välbevarat trapphus i byggnadens södra del med trappor av grå terrazzo och viloplanet belagt med nyare terrazzoplattor. Ledstång är av kraftig ekstav med profilerad knopp. Övriga trappor är sentida spiraltrappor i aluminium.

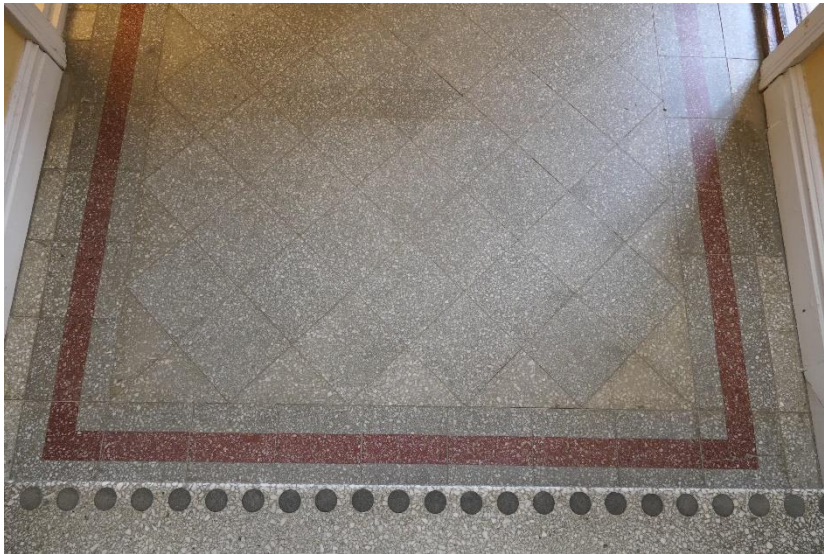
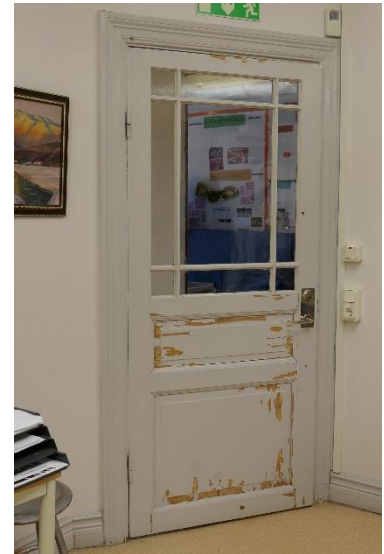
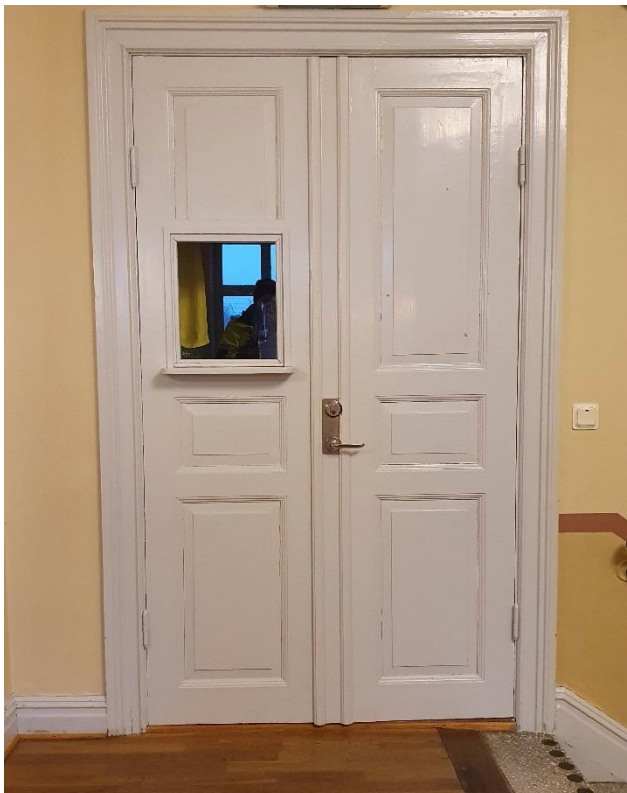
*Originaldetaljer i det södra trapphuset; dörrfoder, sockellist, ledstång, klinkergolv i terrazzo, glasad innerdörr samt pardörr med lucka.*

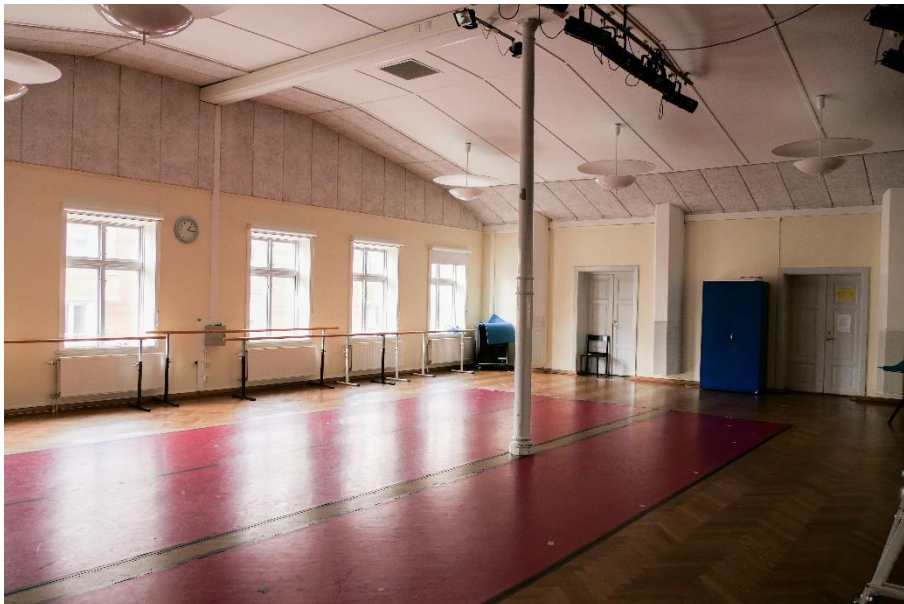
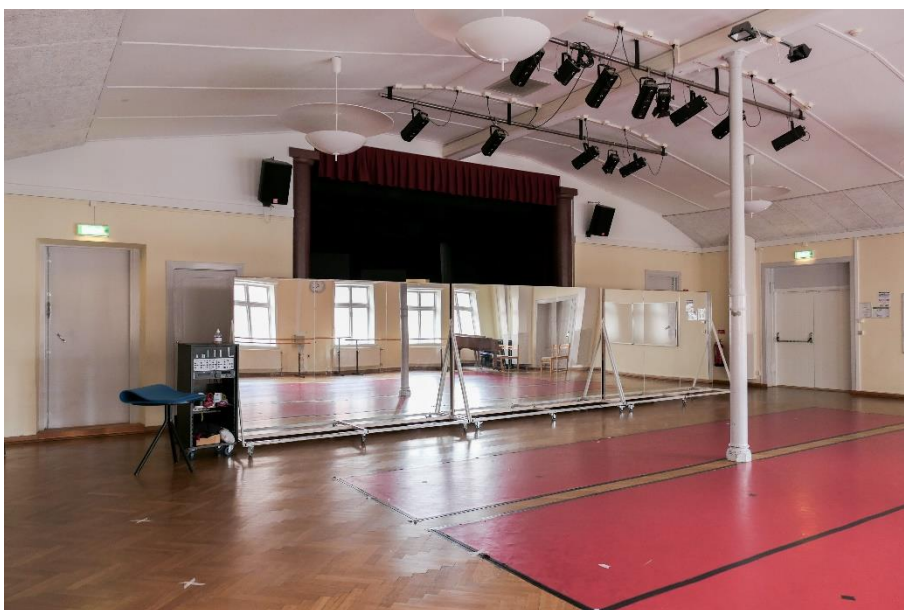
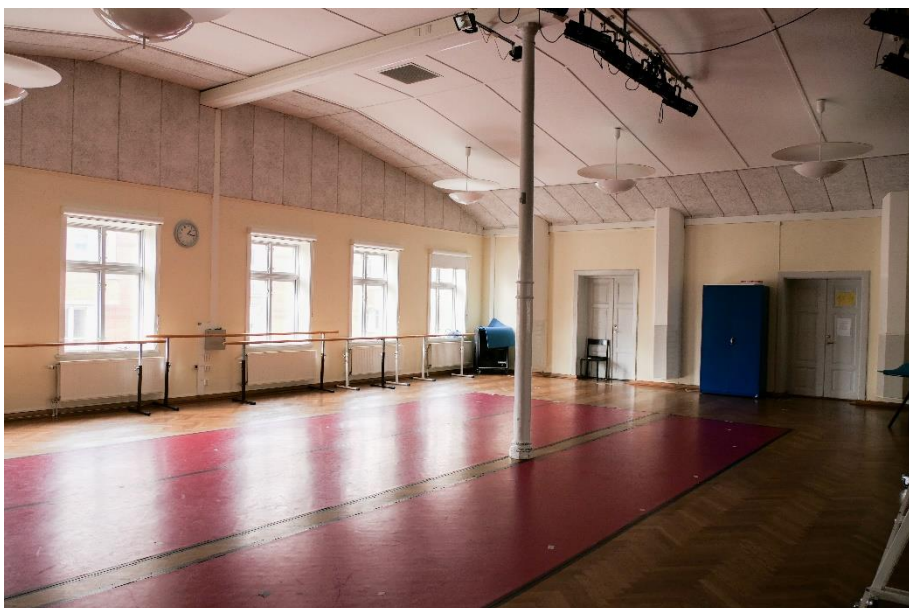
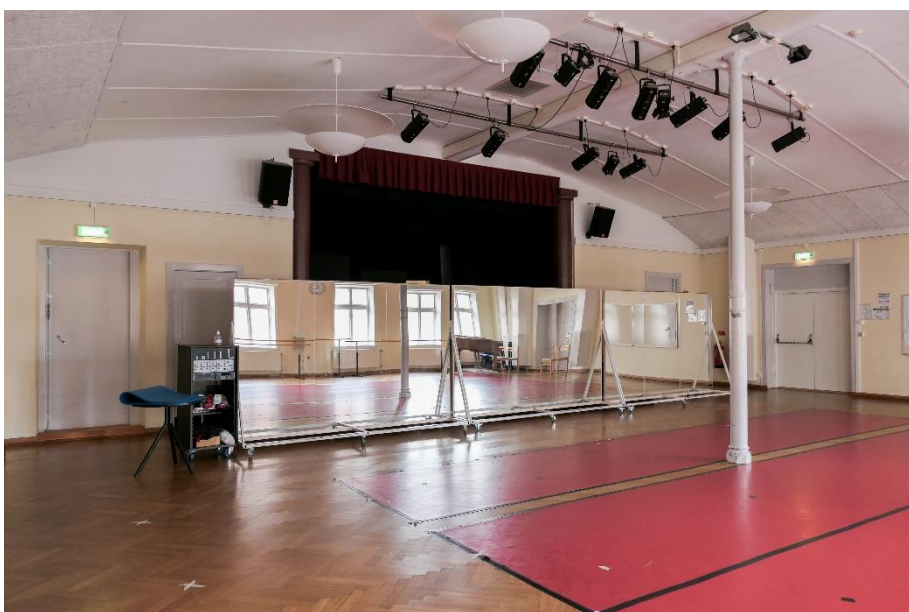
*Salongen, överst vy mot nordväst. Nedre bilden vy mot sydost och scenen som här döljs av speglar.*

Salongen är försedd med gråmålade pardörrar med fyllningar i en karm med profilerad dörrlist. Under den grå färgen finns spår efter en grågrön kulör. Till trapphuset har en nyare säkerhetsdörr satts in, även den gråmålad. Tidigare satt här en stor sväng-pardörr vars gångjärn sitter kvar.

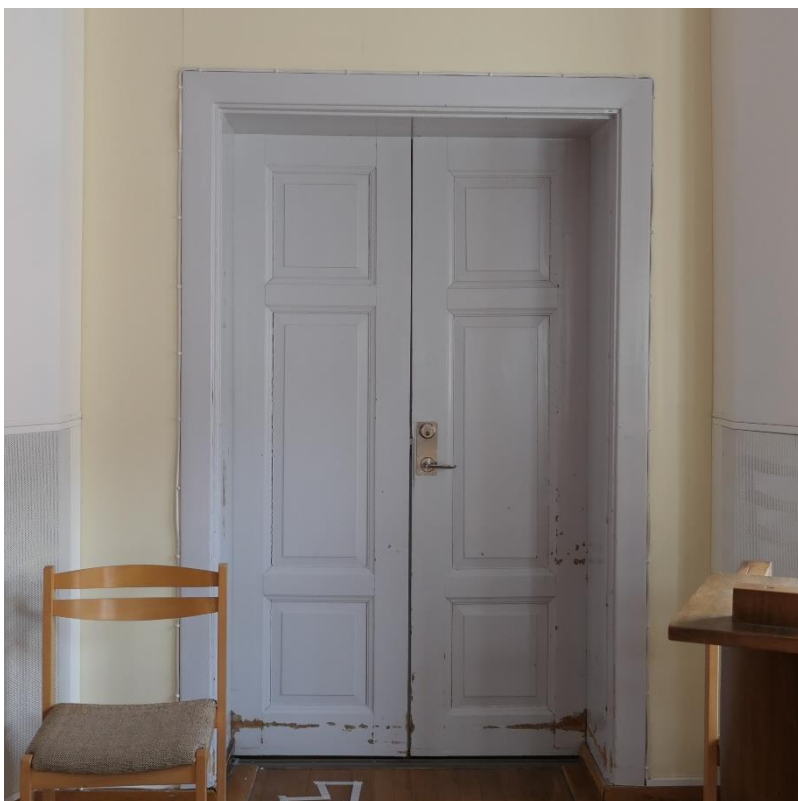
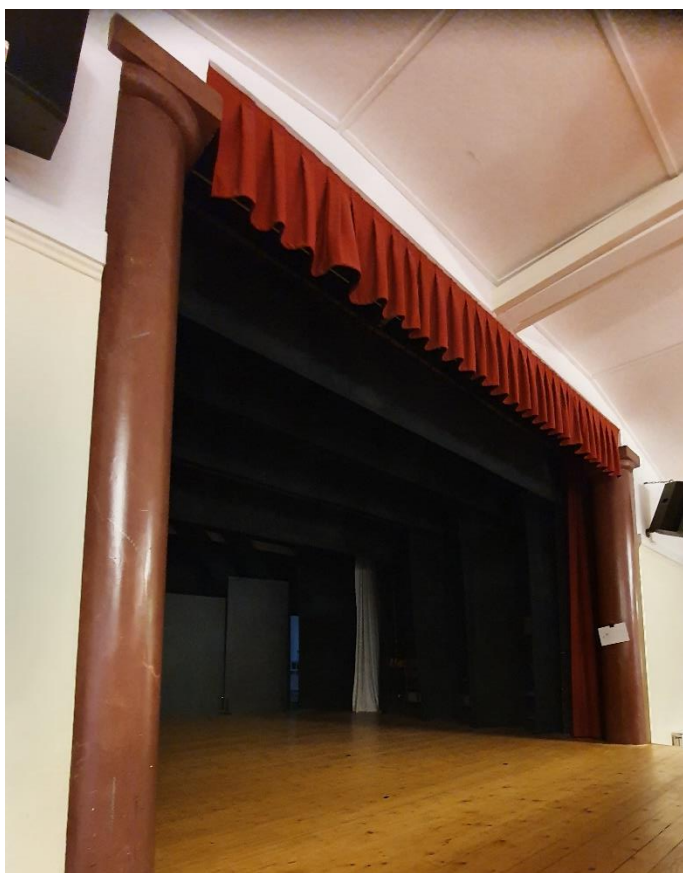
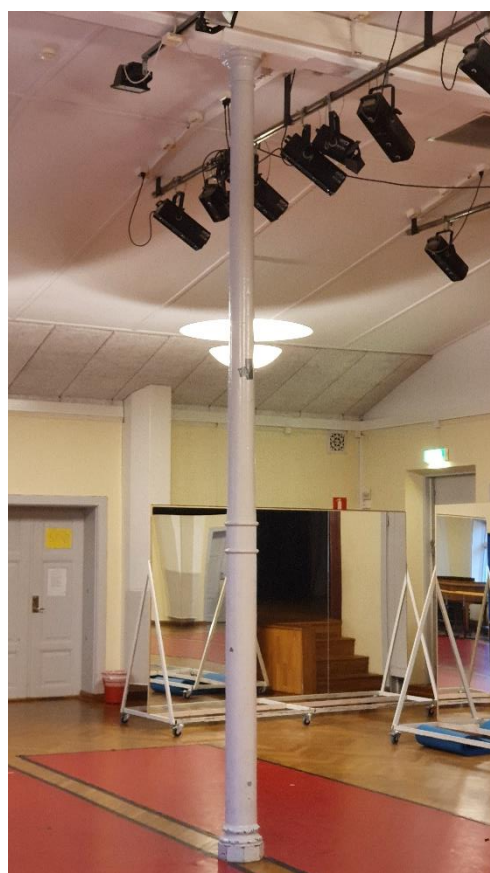
*Ursprungliga detaljer i salongen; spegeldörrar, gångjärn från svängdörr, dekorativt ventilgaller och taklist, scen med marmorerade kolonner och mittkolonn. Även fönsterbänkarna är ursprungliga.*

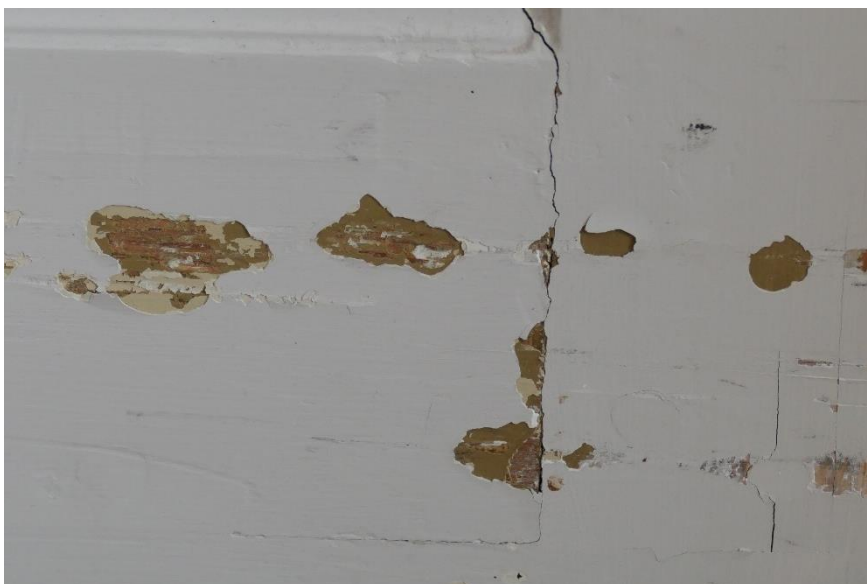
*Underliggande färgskikt visar en kulör i grönbrun nyans, kanske grön umbra.*
