Uppdrag: Geoteknisk utredning/stabilitetsutredning för detaljplan,  
Hemmeslöv 6:2 samt del av 5:9 m.fl. Petersberg, i Hemmeslöv

PM Erosionskartering

Datum:2020-08-15

Uppdragsnummer:788332

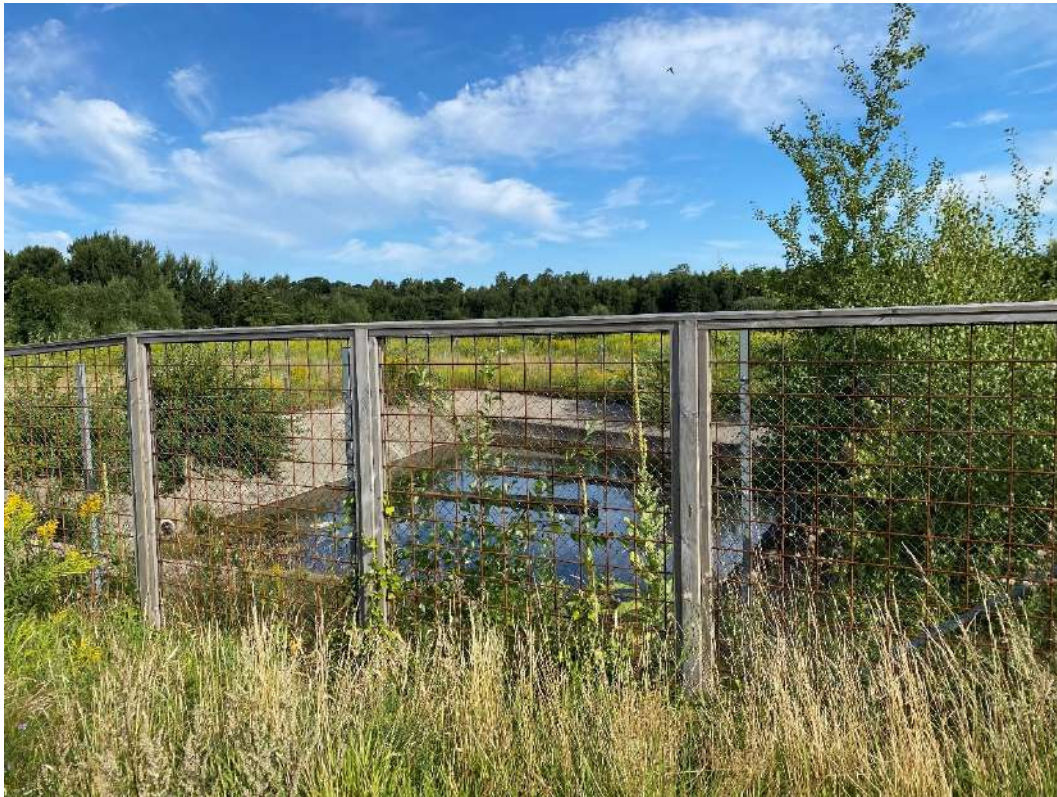
*Figur 1, damm.*

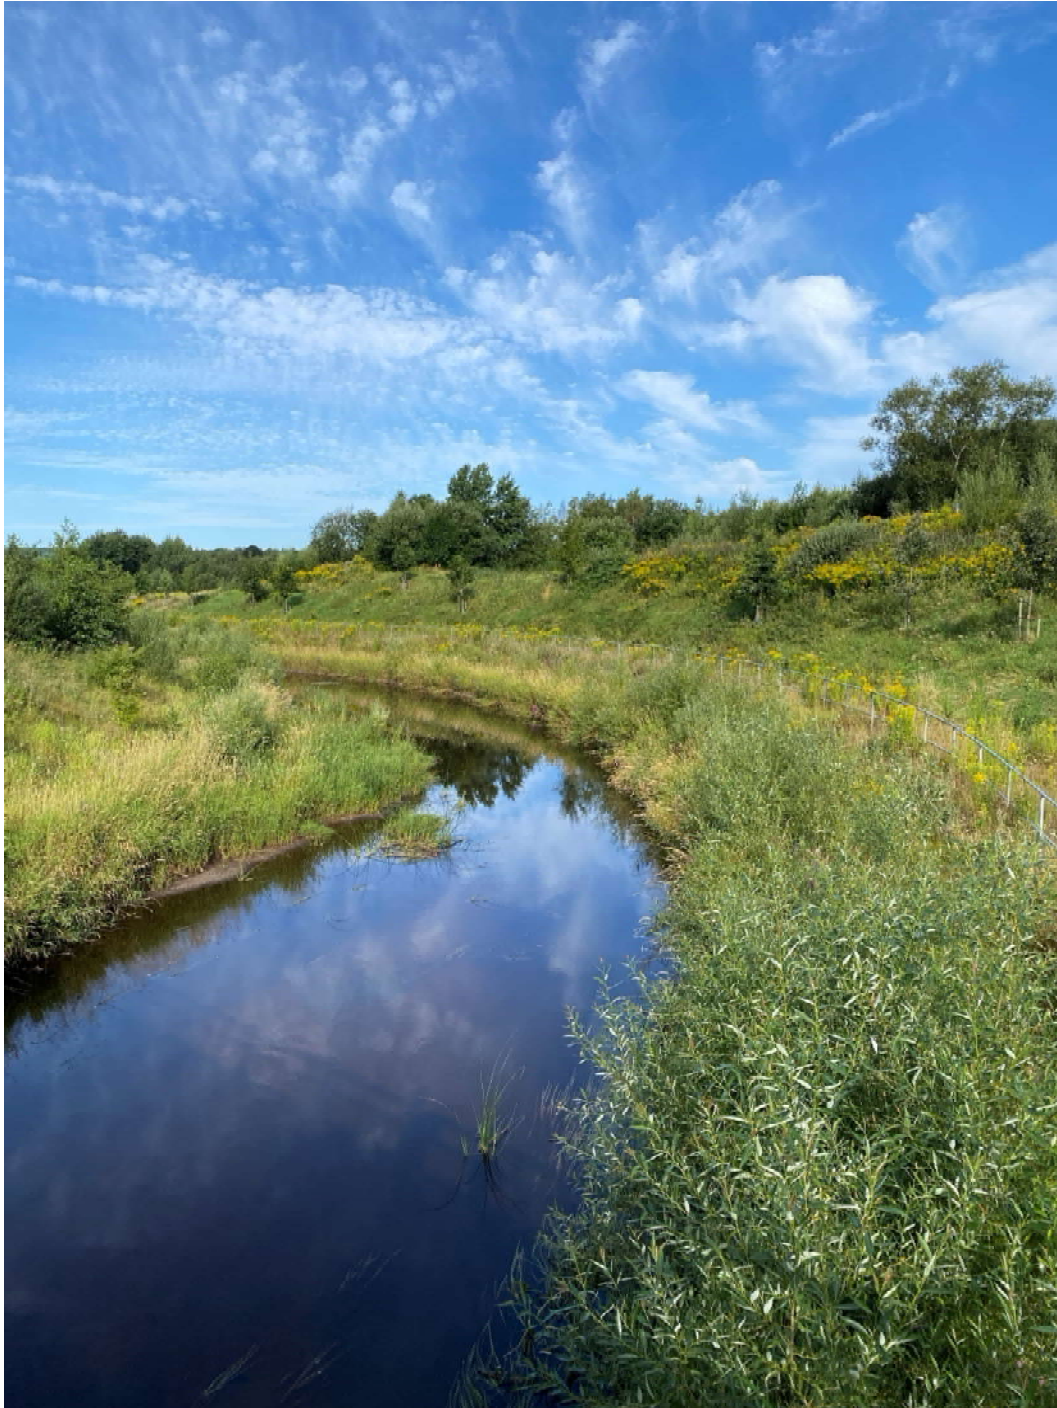
*Figur 1, Stensån omgrävd sträcka.*

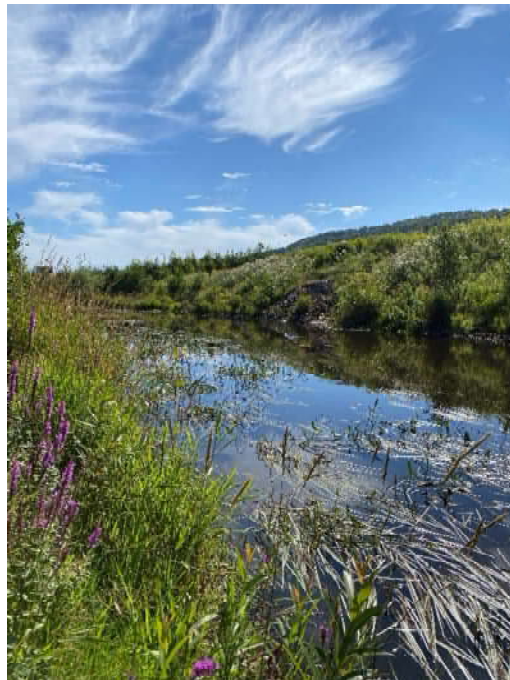
*Figur 24, Växtlighet i ån, vass.*

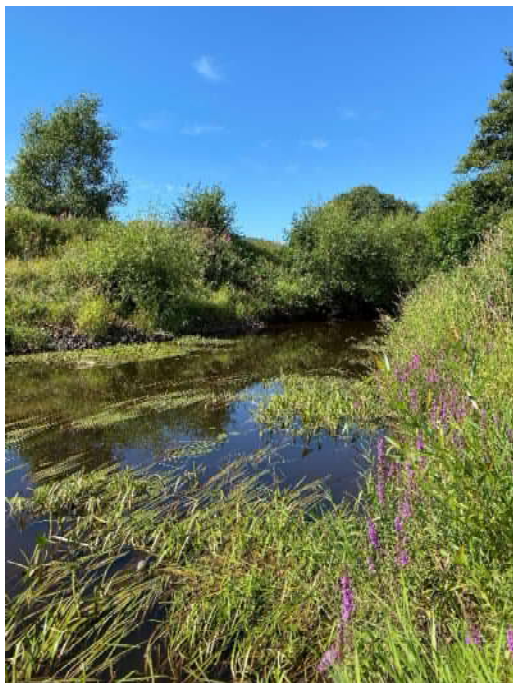
*Figur 25, Växtlighet i ån, vass.*

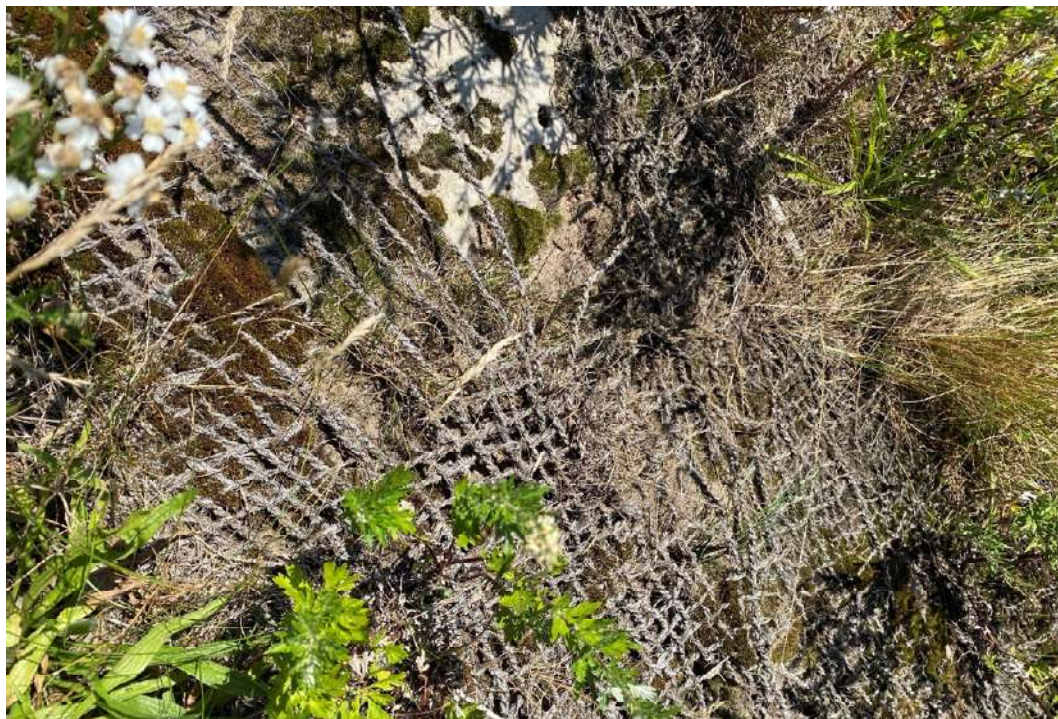
*Figur 35, Erosionsskydd, kokosmatta samt underliggande duk.*

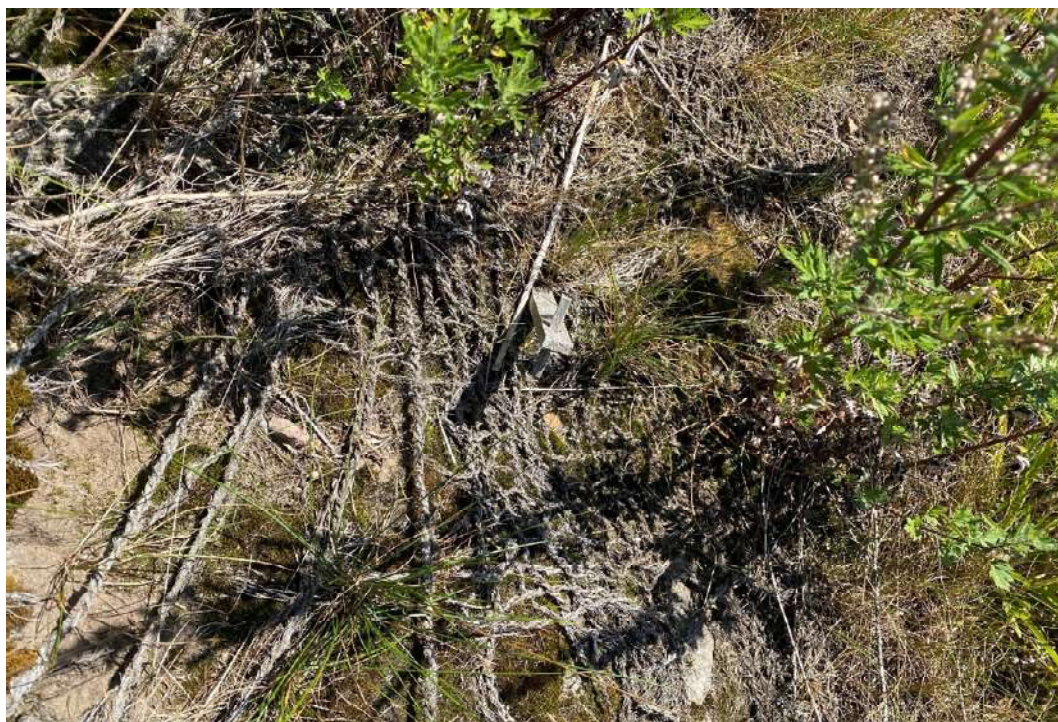
*Figur 36, Erosionsskydd, kokosmatta samt underliggande duk.*

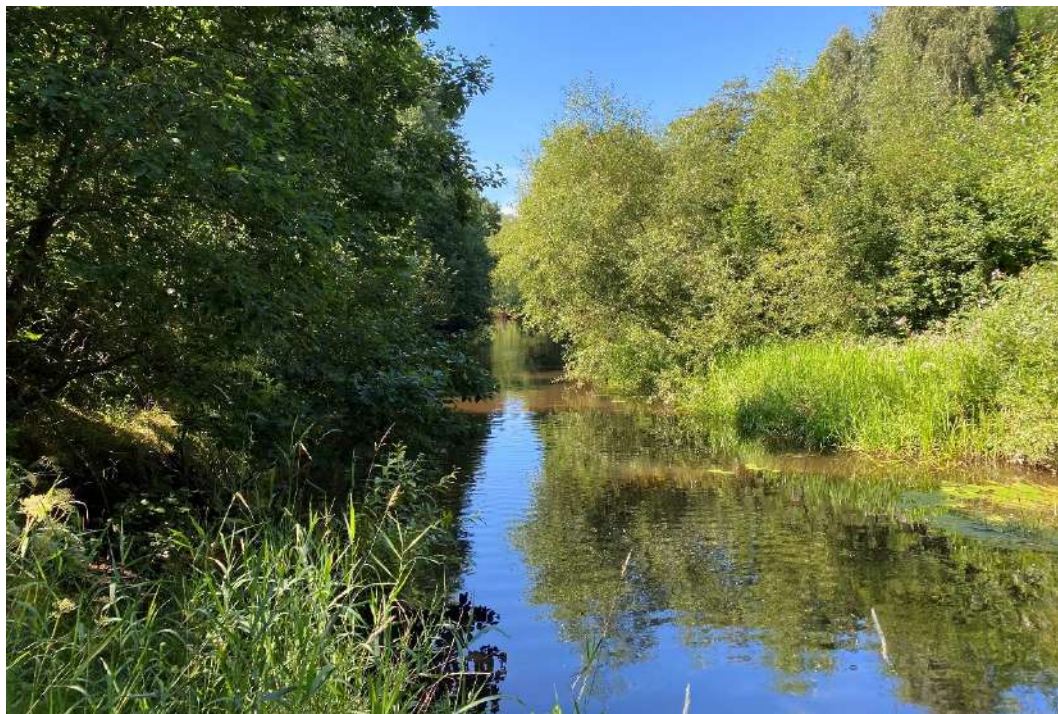
*Figur 54, Vy naturlig åfåra.*

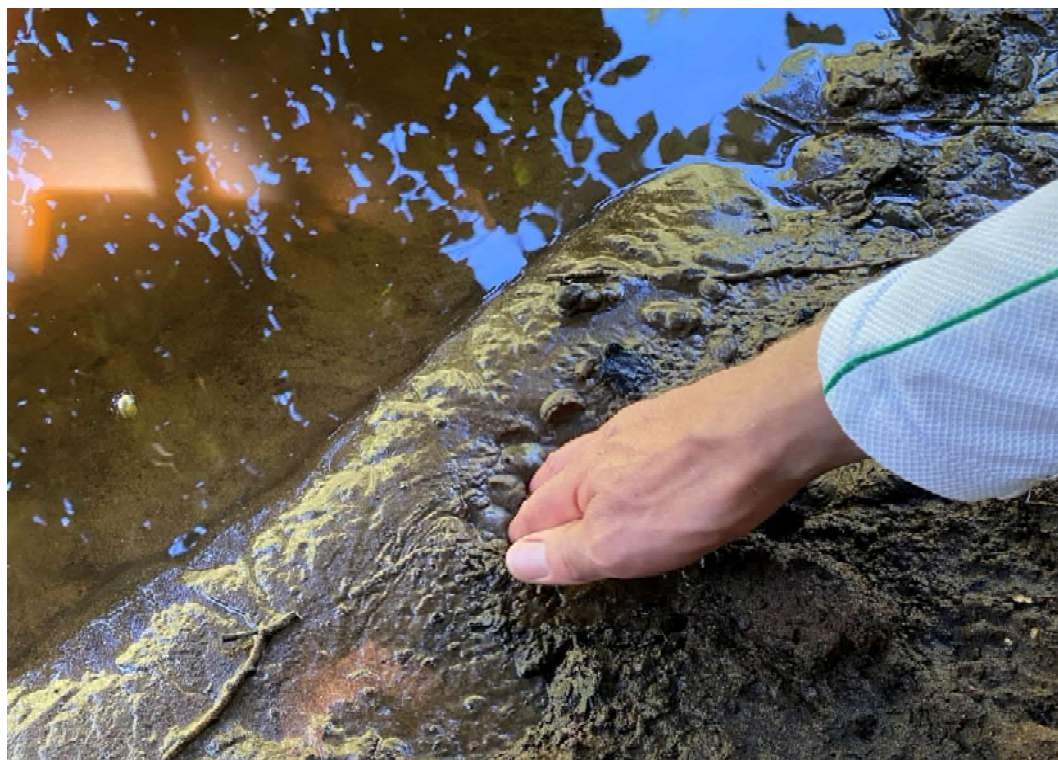
*Figur 55, Strandkanten, finkornig jord.*

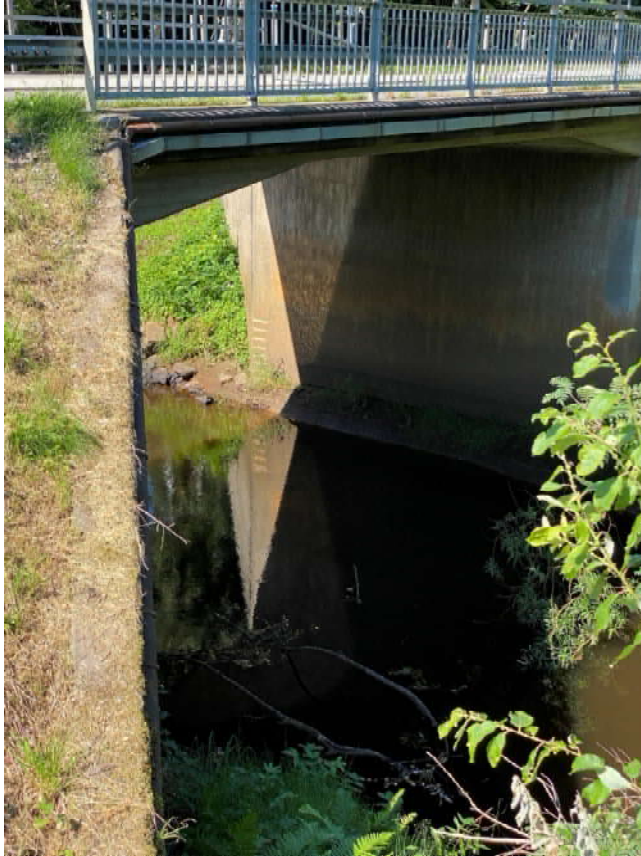
*Figur 57, Bron i väster.*

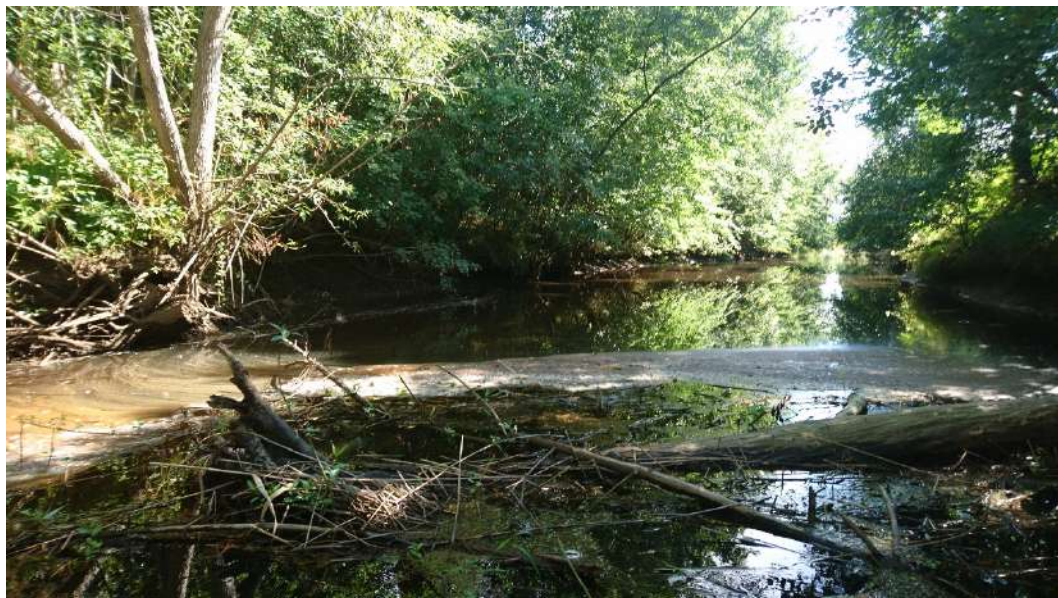
*Figur 59, Bråte i vattnet (p3).*

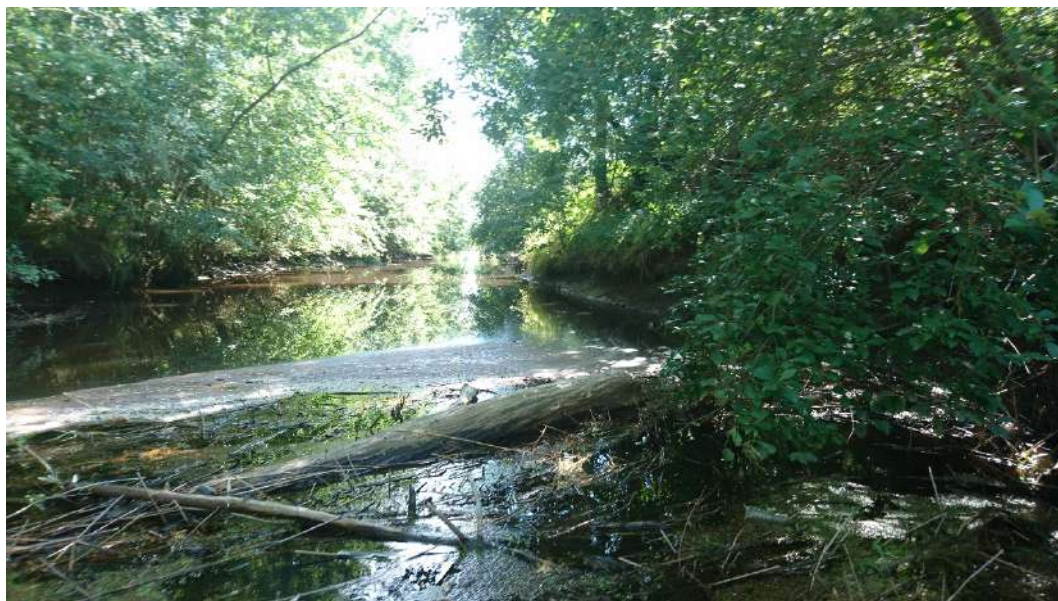
*Figur 60, Bråte i vattnet (p3).*

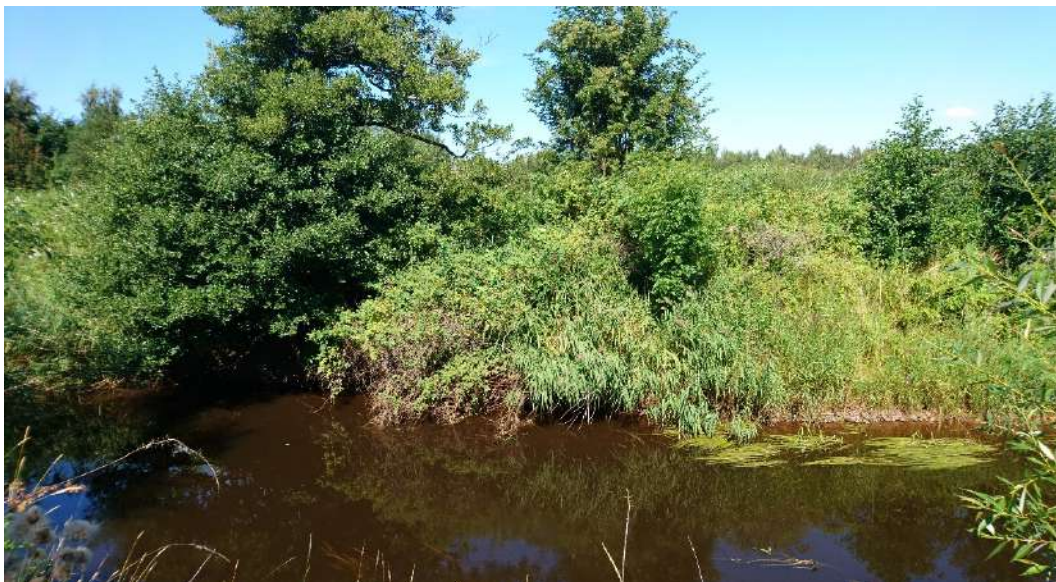
*Figur 63, Övergång mellan omgrävd och naturlig åfåra.*

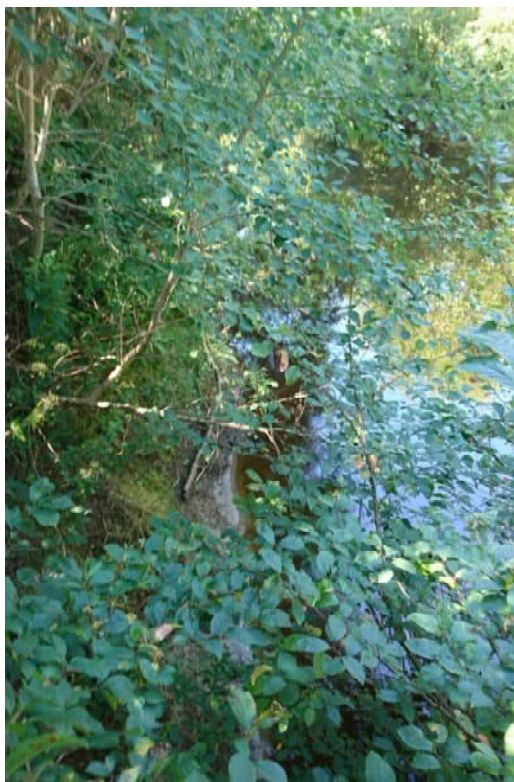
*Figur 64, Flackare strandparti.*
